BERICHT**ÜBER EINEN ORTSAUGENSCH EIN IN DER „WÖRGLER WASSERWELT - WAVE“ AM 15. MÄRZ 2021**

Ausgangslage und Zweck des Ortsaugenscheins

Bericht anhand des Sanierungsgutachtens

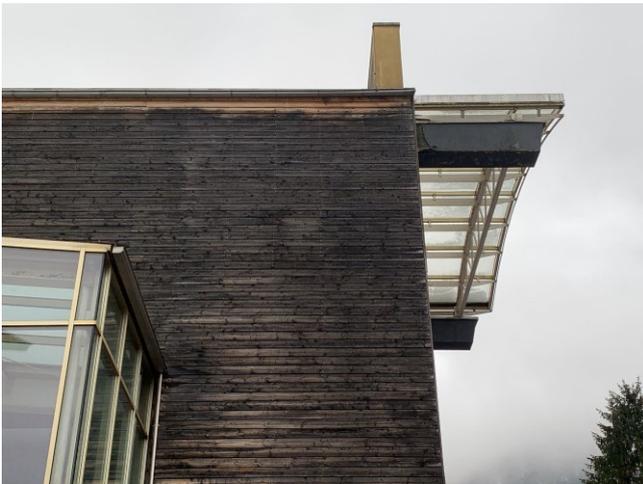
Foto 1: Schadhafte Holzfassaden

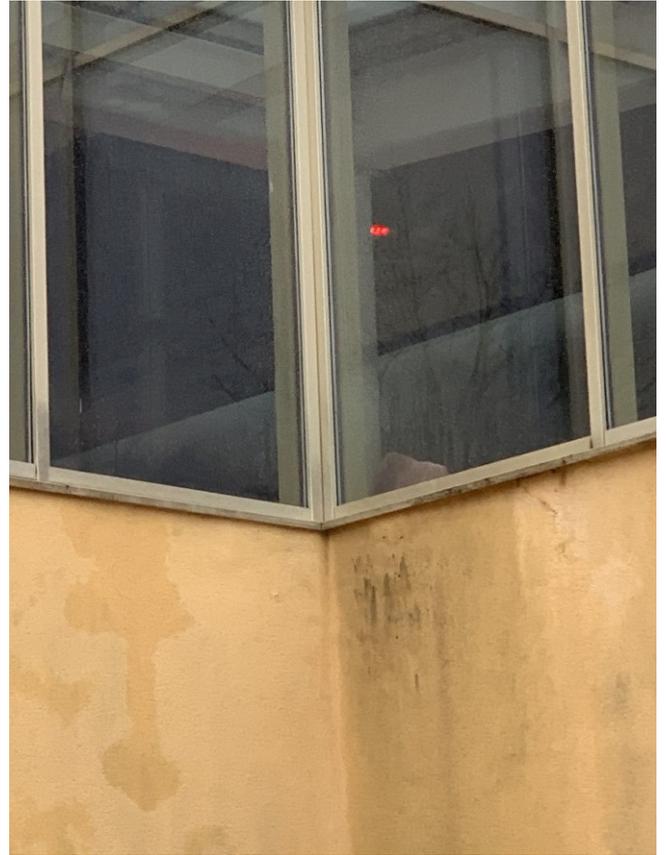
Fotos 3 und 4: Alle Fassaden schadhaft - Metall-/Glasfassaden, Holzfassaden, WDVS-Fassaden

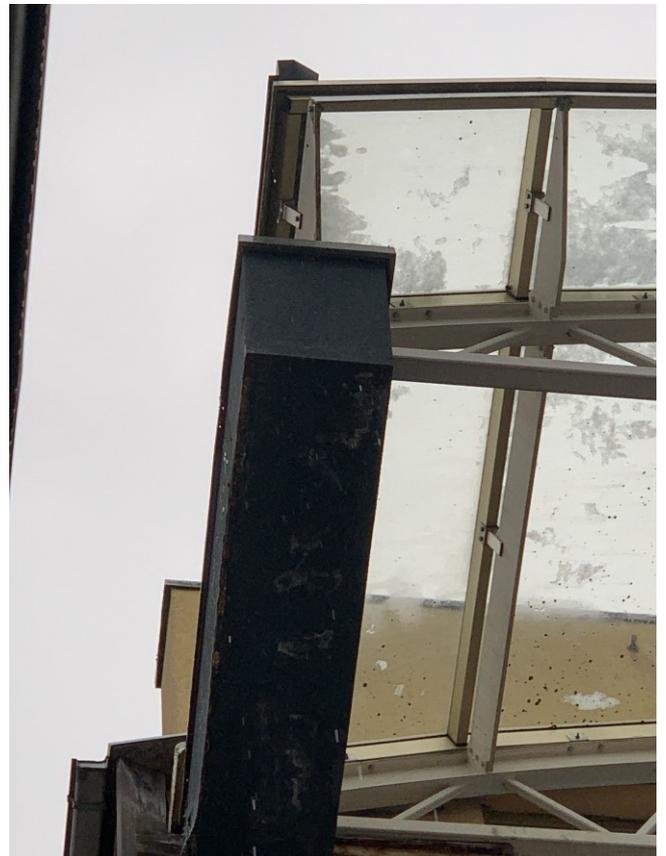
Fotos 5 und 6: Sämtliche Fassadenteile sind offensichtlich auszutauschen

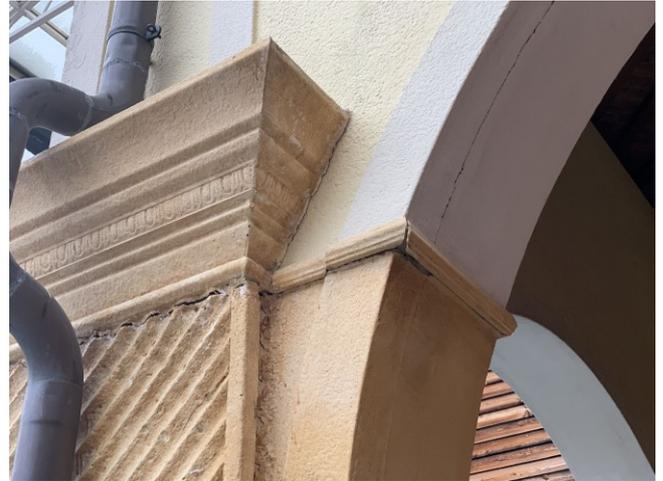
Foto 8: Rissige Scheinverkleidungen auszutauschen

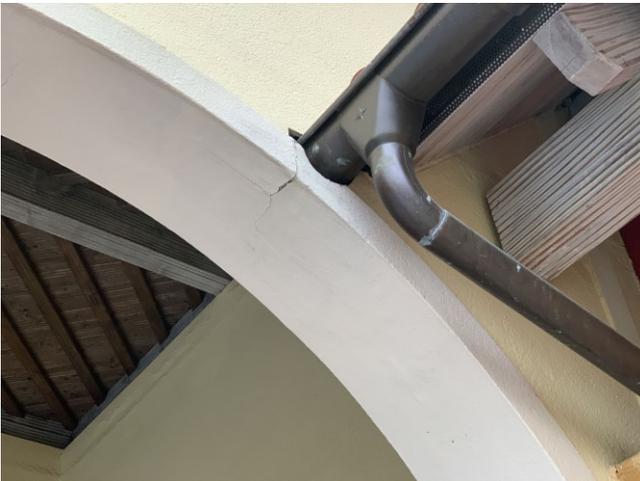
Foto 9: Risse überall - außen ...

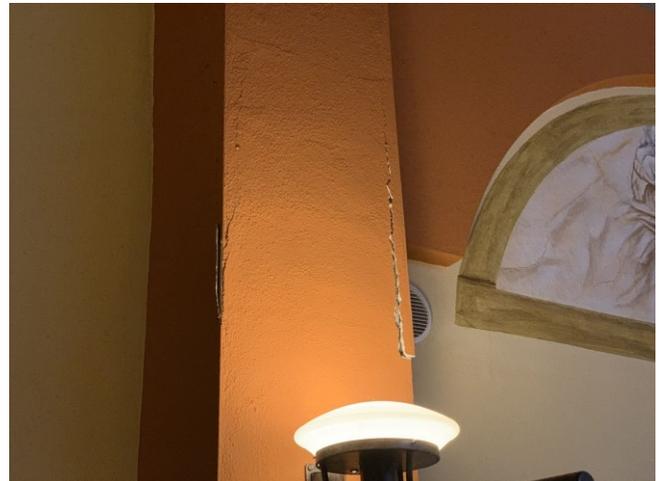
Foto 10: ... und innen

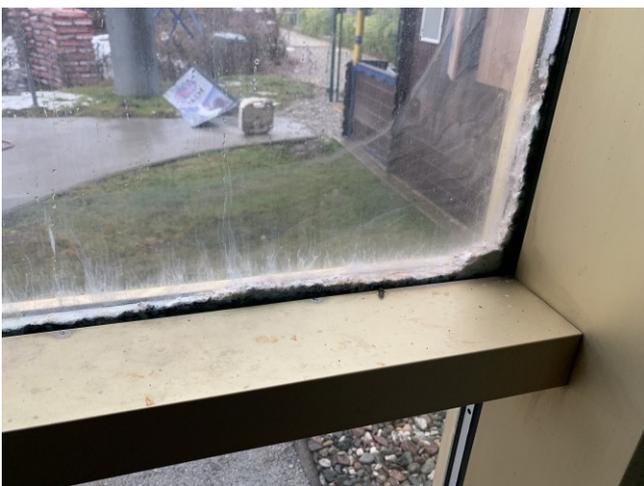
Foto 13: Glaskorrosion, korrodierte Abstandhalter, Aluminiumkorrosion

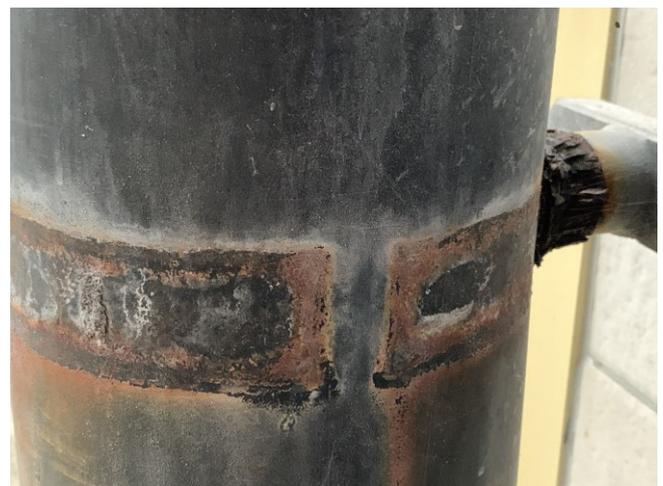
Foto 14: (selbsttragendes?) Fallrohr ohne Halterung

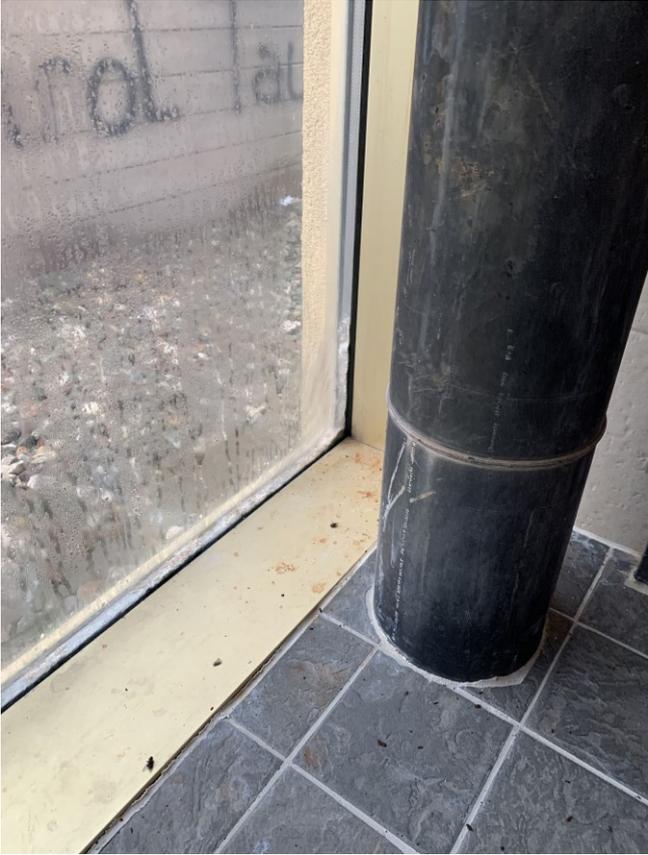
Foto 15: Glaskorrosion, korrodierte Abstandhalter, Aluminiumkorrosion, undichte Silikonfugen

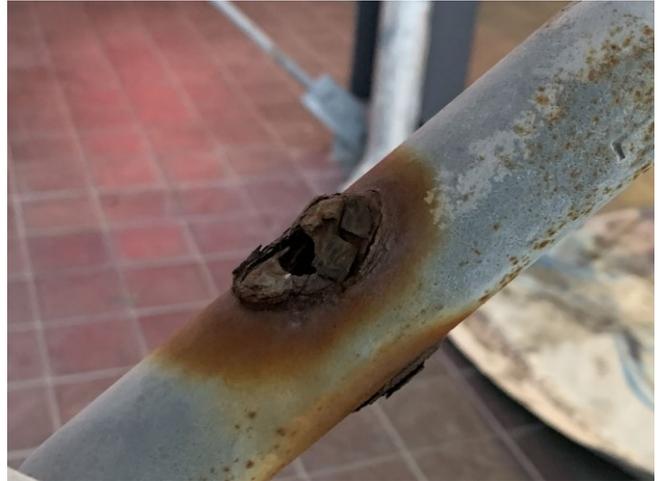
Foto 16: Zugstab Stiegenturm vor dem Durchrosten

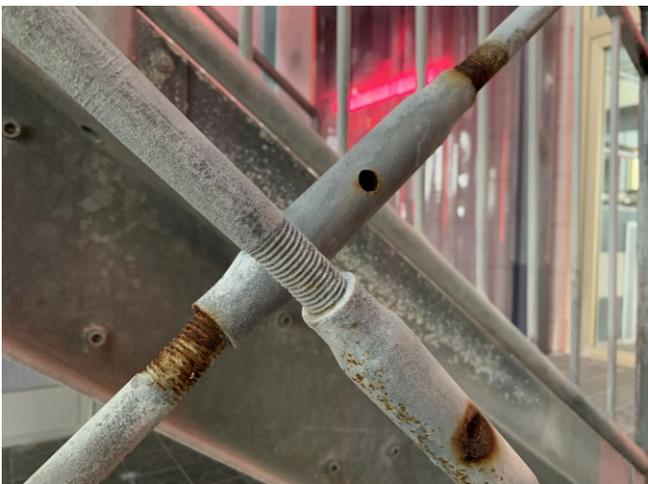
Foto 17: Korrodierte Zugstäbe Stiegenturm

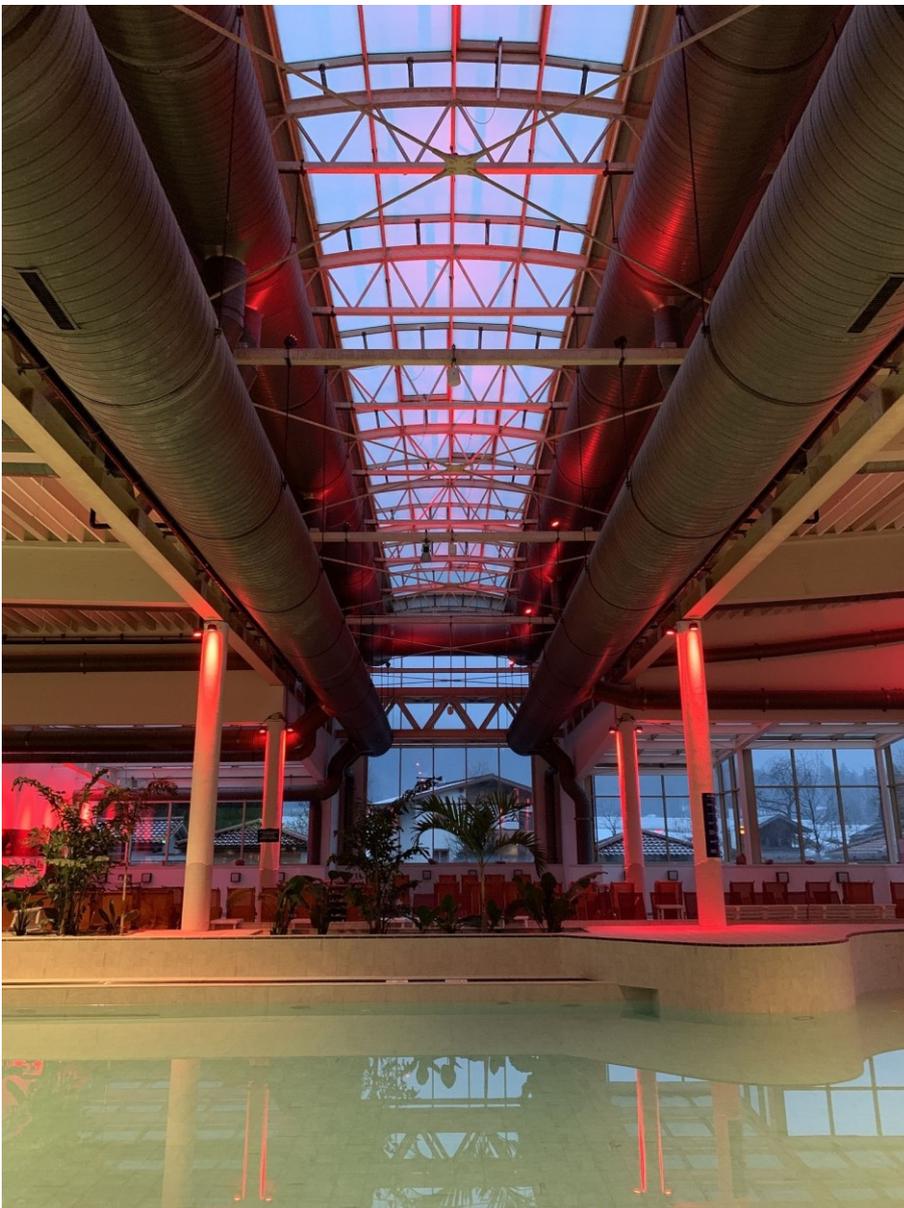
Foto 19: Die oberflächliche Betrachtung täuscht - bei näherem Hinsehen sind zahlreiche Mängel erkennbar
U.a. tropft es ständig von der Decke ...

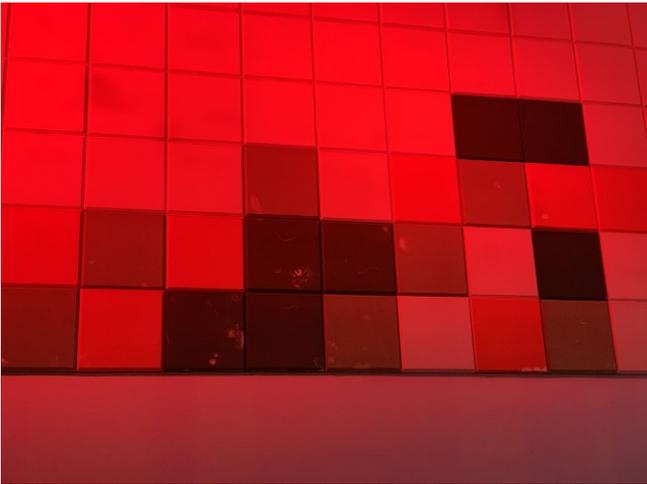
Foto 20: Wände teilweise schadhaft

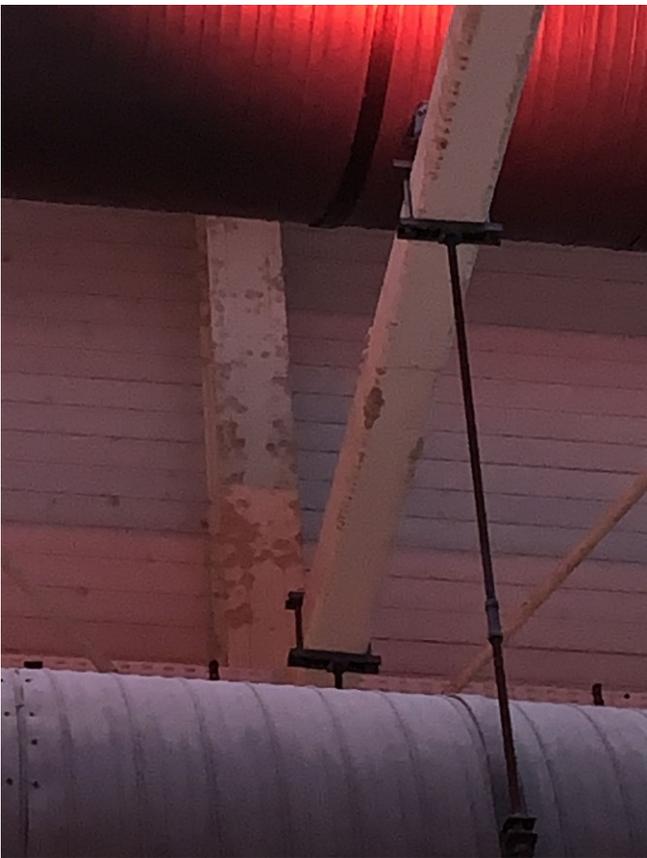
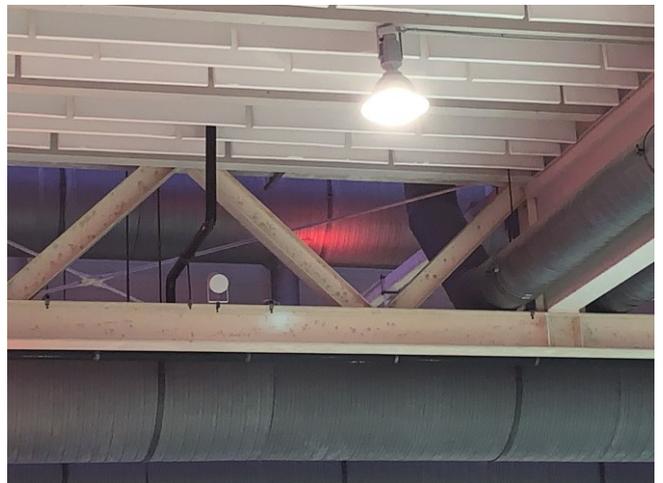
Fotos 22 und 23: Verschmutzungen und Schäden an unzugänglichen Stahlträgern

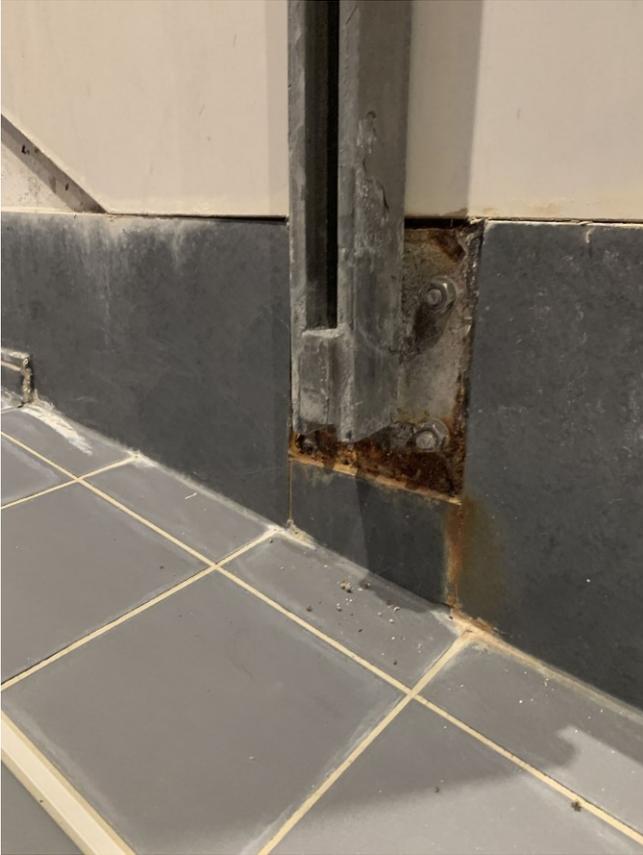
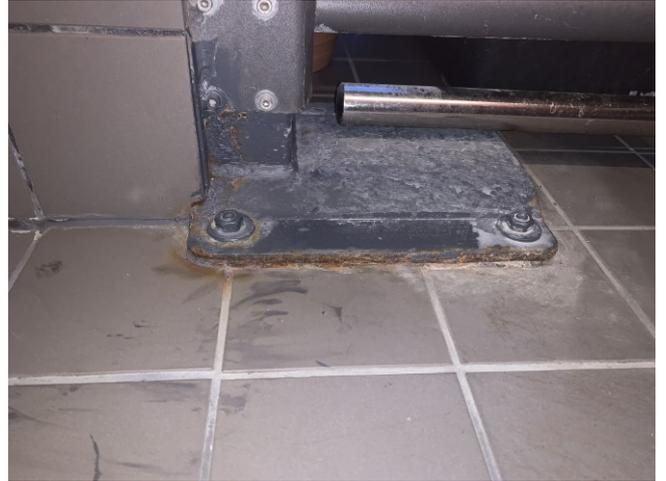
Fotos 24 und 25: Korrosionsschäden

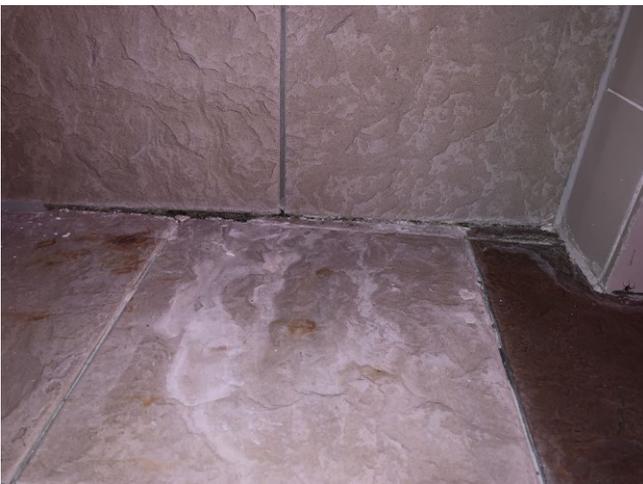
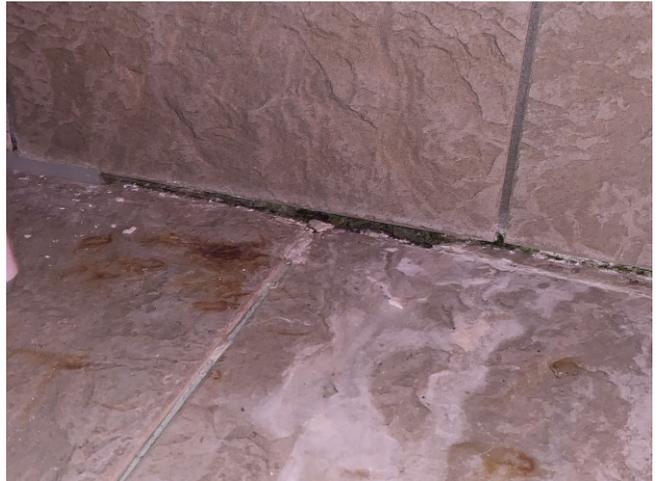
Fotos 26 und 27: Defekte Fliesen und Fugen

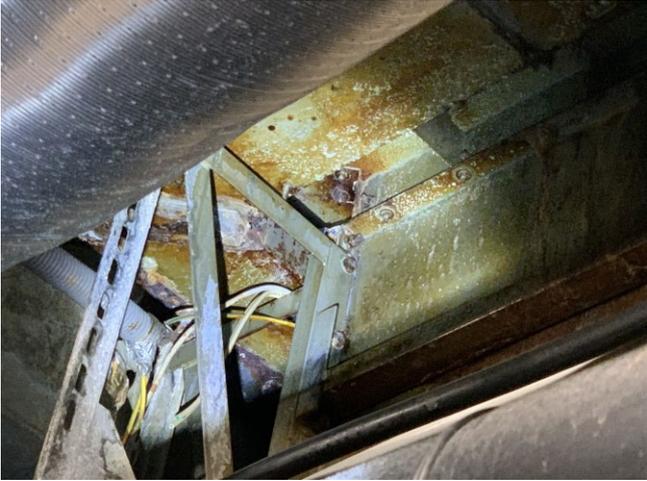
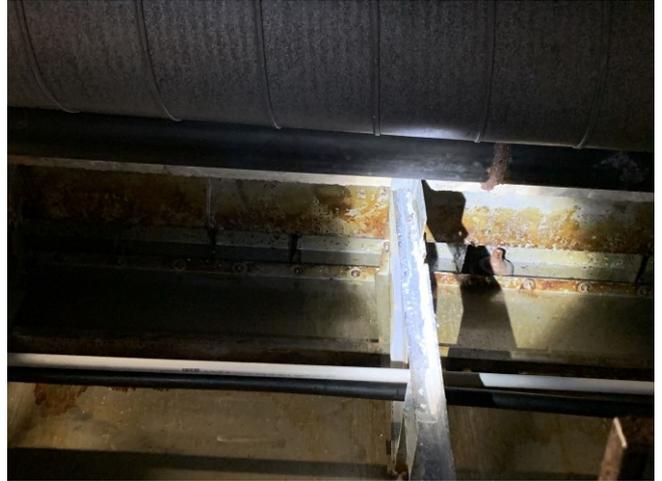
Fotos 30 und 31: Korrosionsschäden Becken

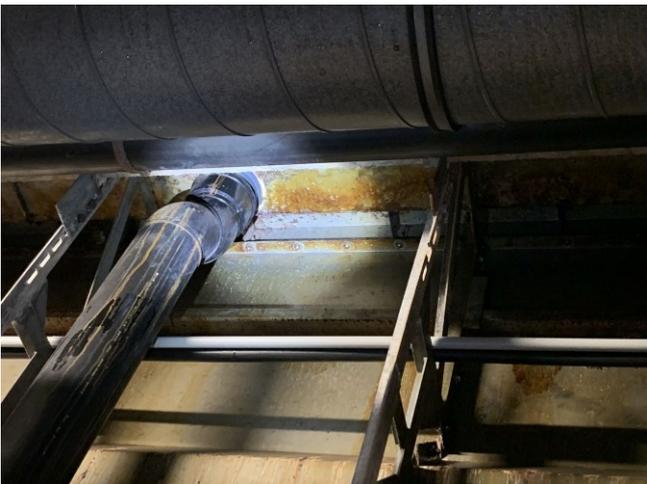
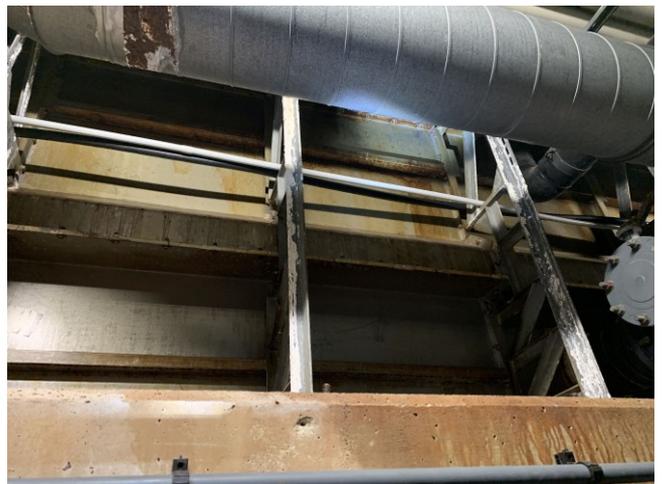
Fotos 32 und 33: Korrosionsschäden an Beckenkonstruktion und ständig nasse Bauteile

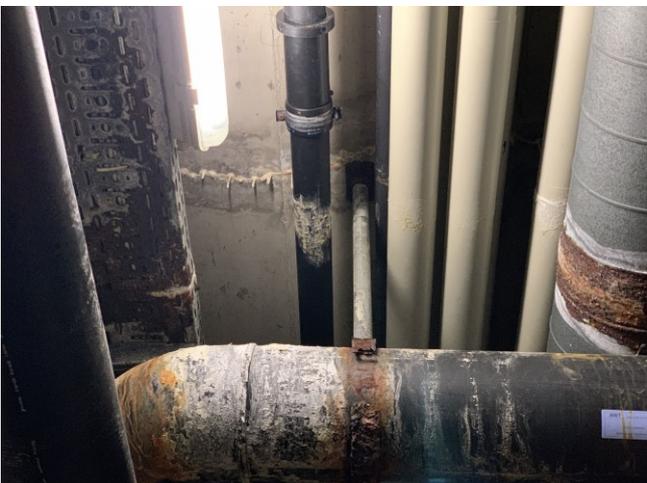
Foto 34: Korrosionsschäden an Spirorohren, durchkorrodierte Rohrschellen, korrodierte Kabeltassen, ‚Stalaktiten‘ unter Rissen im Beton

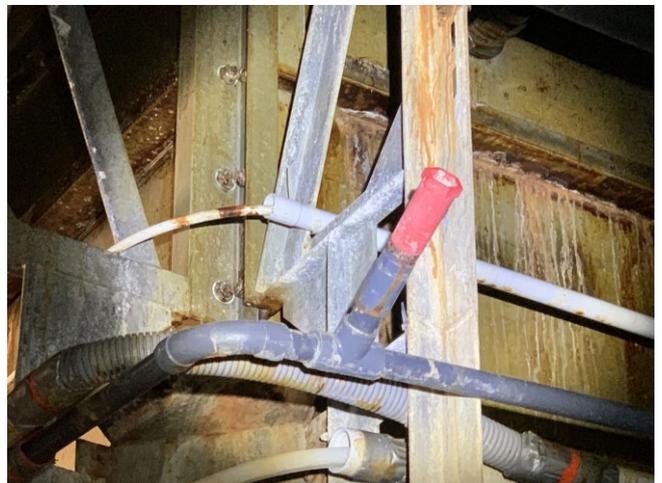
Foto 35: Korrosion am Becken und an der Tragkonstruktion

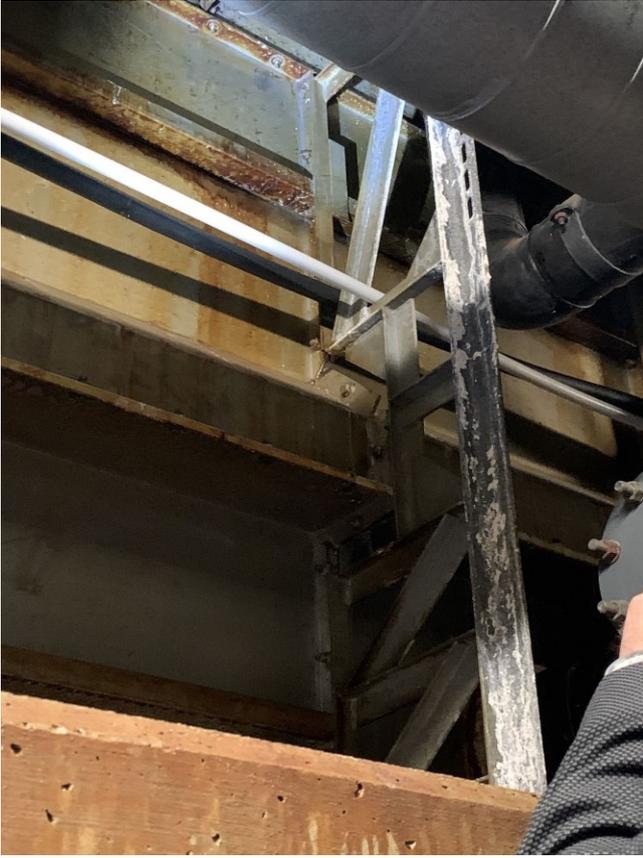
Foto 36: Korrosion am Becken und an der Trag-Konstruktion

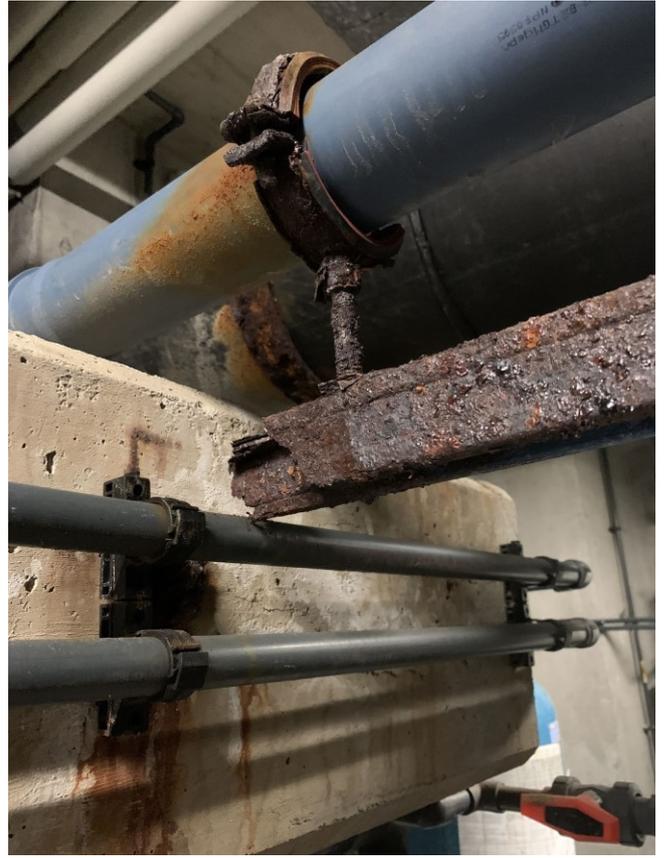
Foto 37: durchgerosteter (ehemals) tragender Stahlbauteil

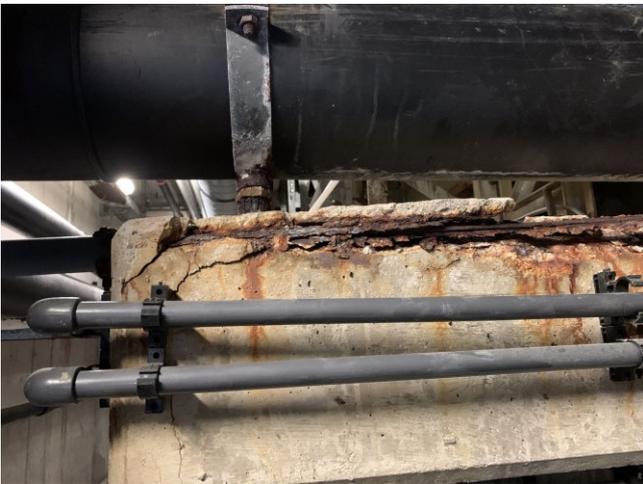
Foto 38: Durch ständige Nässe aus undichten Becken zerstörte Betondecke

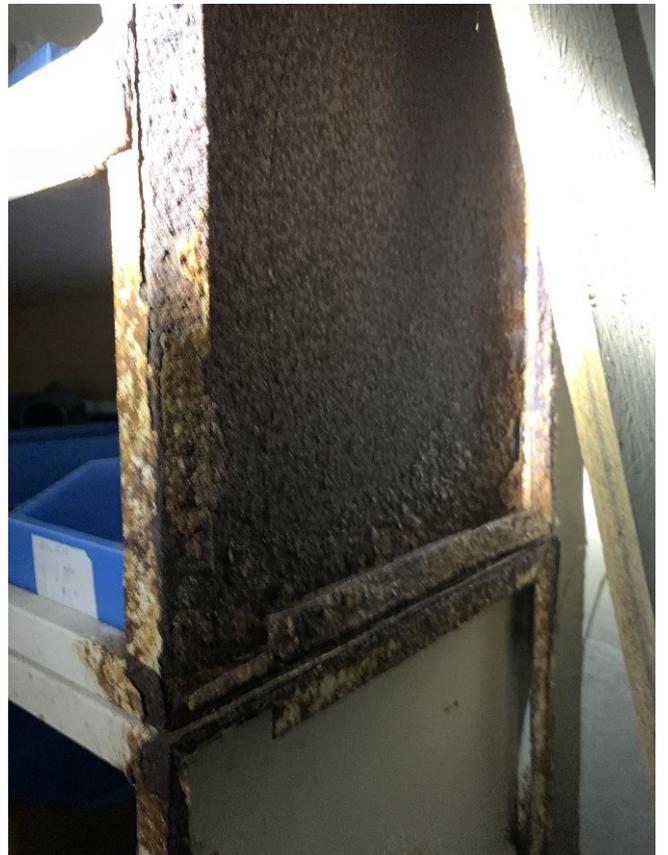
Foto 39: Korrodierte Blechregale

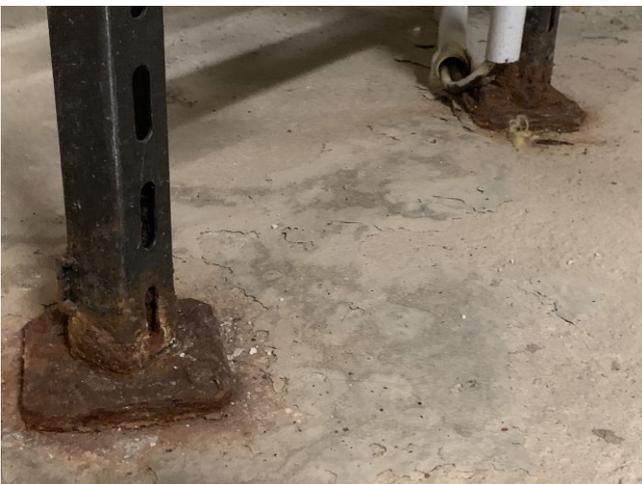
Foto 42: Ständig ‚nasse Füße‘ von Tragkonstruktionen lösen sich in Rost auf

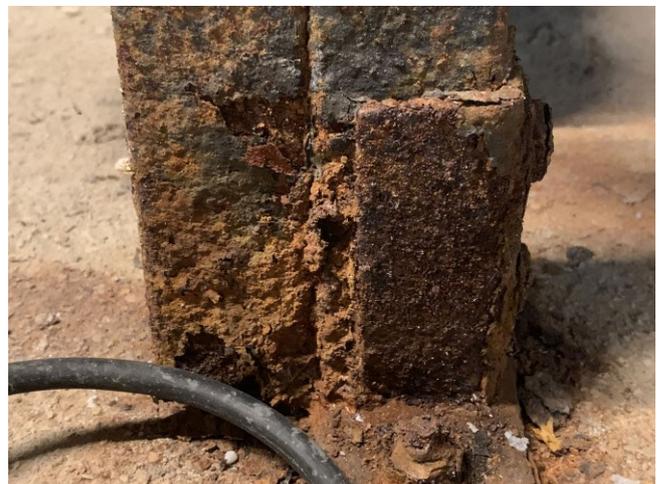
Foto 43: Durch ständige Nässe bzw. durch Korrosion zerstörter Fuß einer (ehemals) tragenden Konstruktion, die jetzt von den Rohren getragen wird.

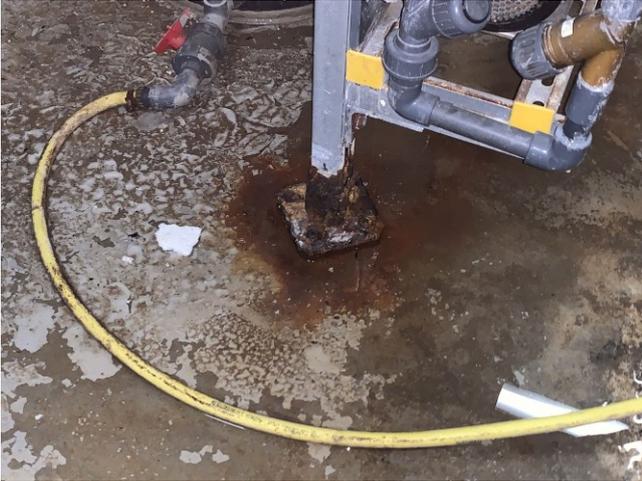
Foto 44: durchrostender Steher einer Tragkonstruktion im Wasser

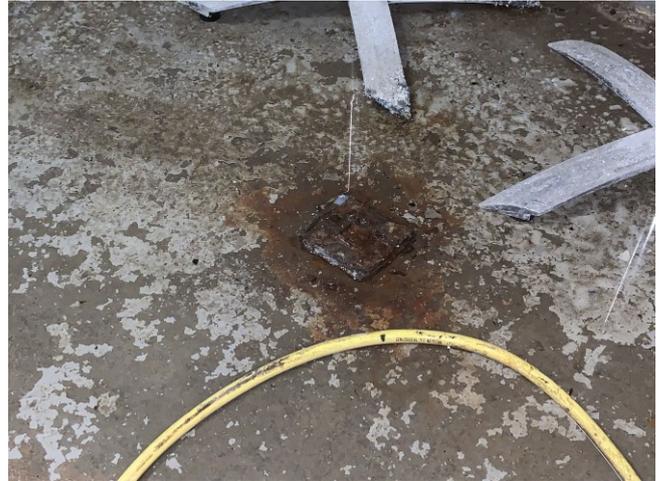
Foto 45: Auch hier befand sich ein Tragfuß - durchgerostet

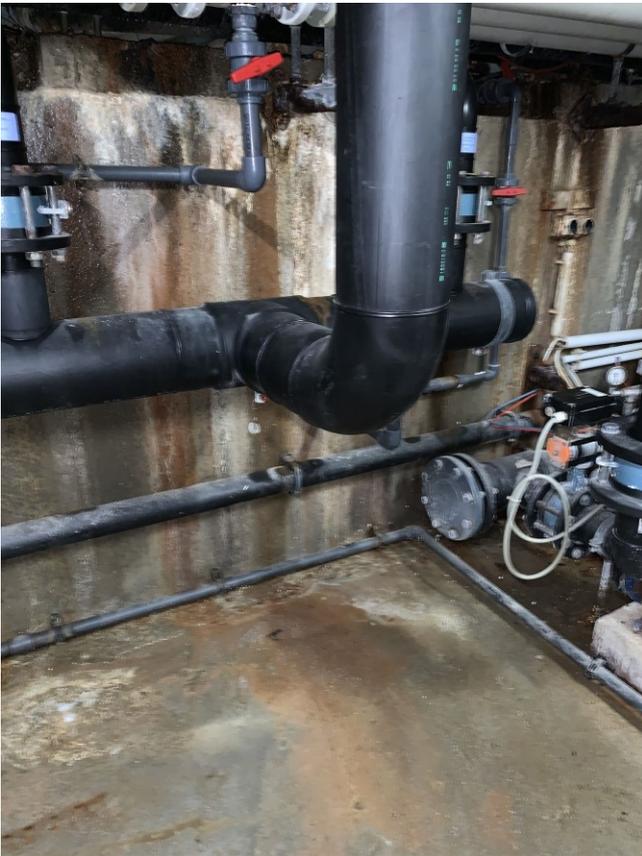
Foto 46: ständig über eine Betonmauer herunterlaufendes Badewasser

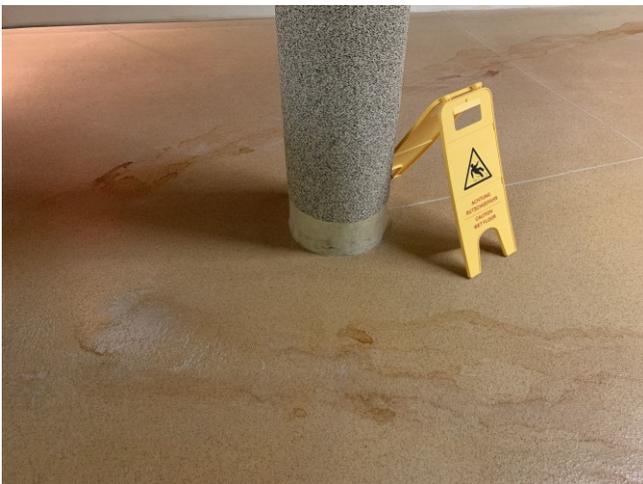
Foto 51: Mangelhafte Rutschsicherheit wegen stehendem Wasser

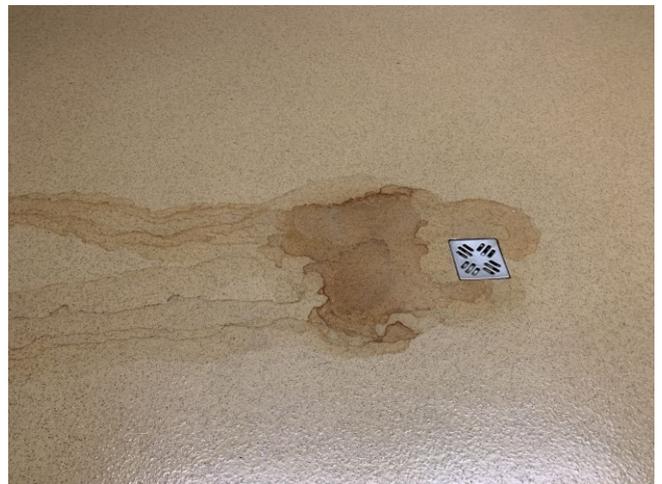
Foto 52: Mangelhafte Rutschsicherheit wegen stehendem Wasser

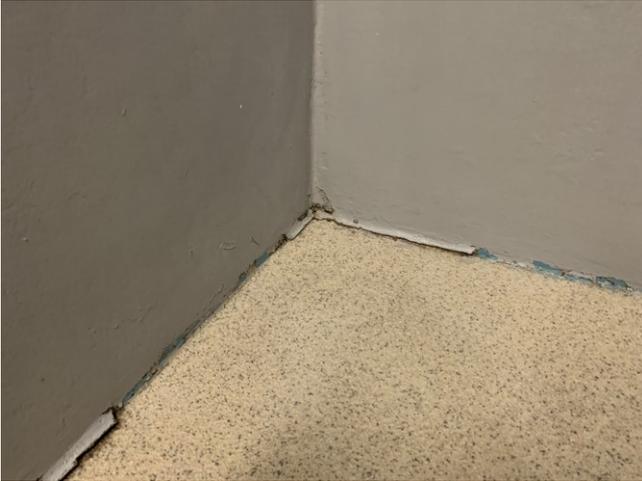
Foto 53: offene, defekte Wartungsfugen - auch optisch mangelhaft

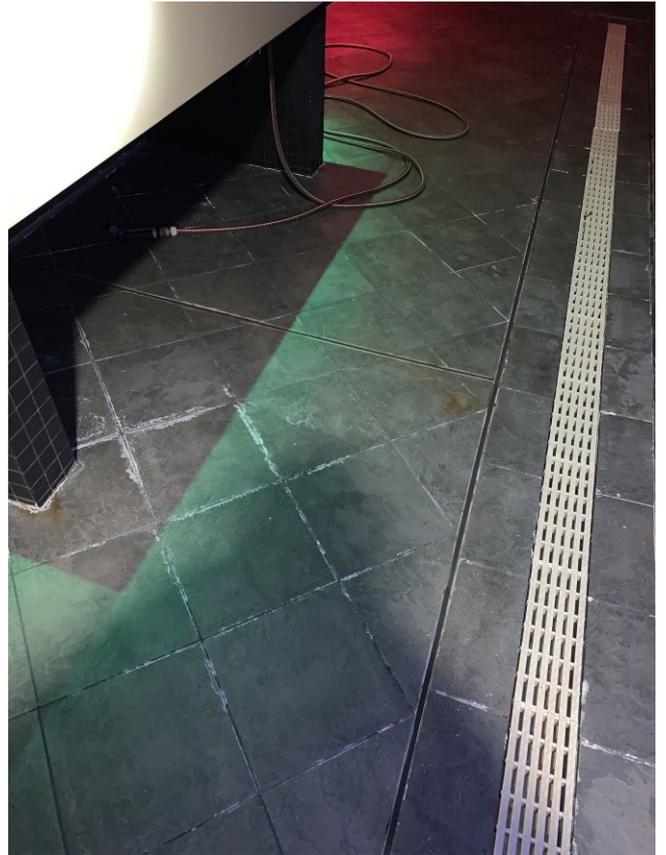
Foto 54: Geschädigte Fugen Sauna- und Nassräume

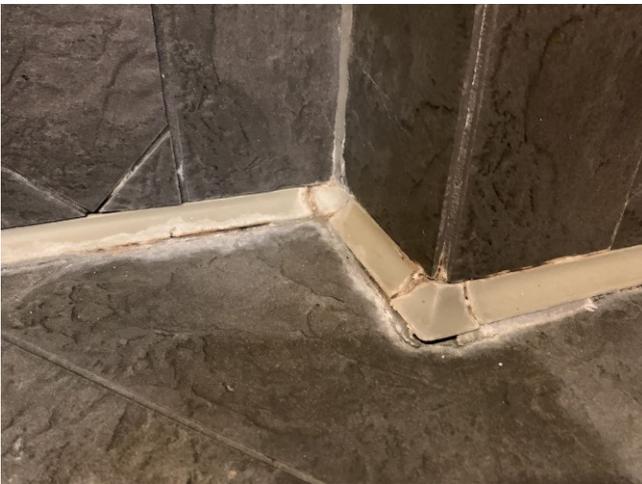
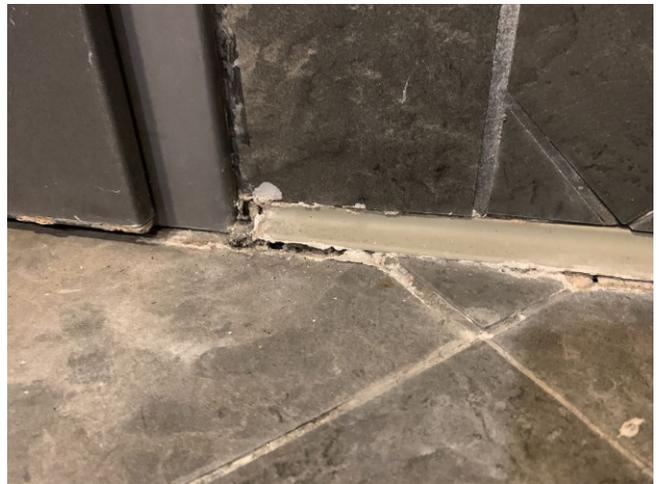
Fotos 55 und 56: Kaputte Schlüterschienen, defekte Fugen

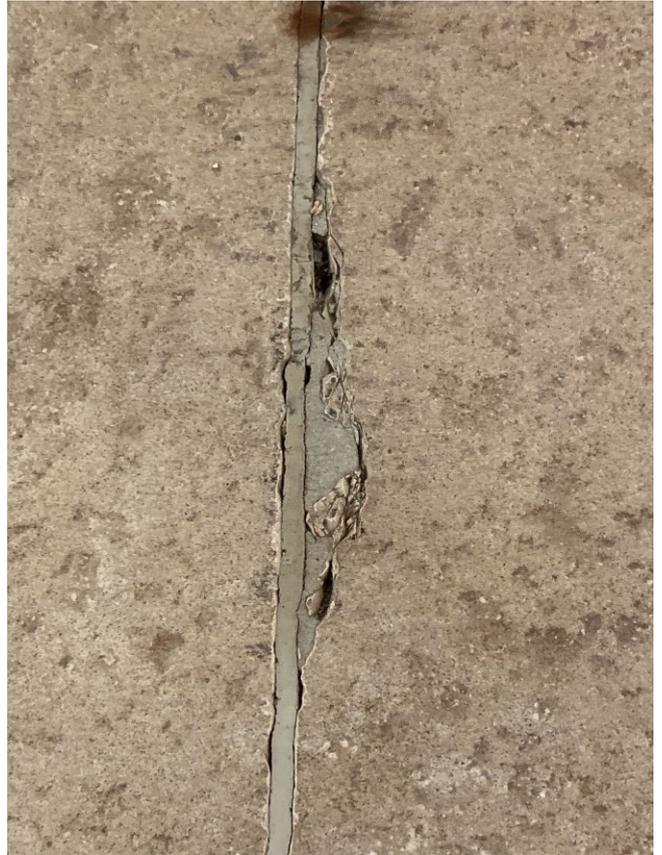
Foto 58: Fugen größtenteils geschädigt

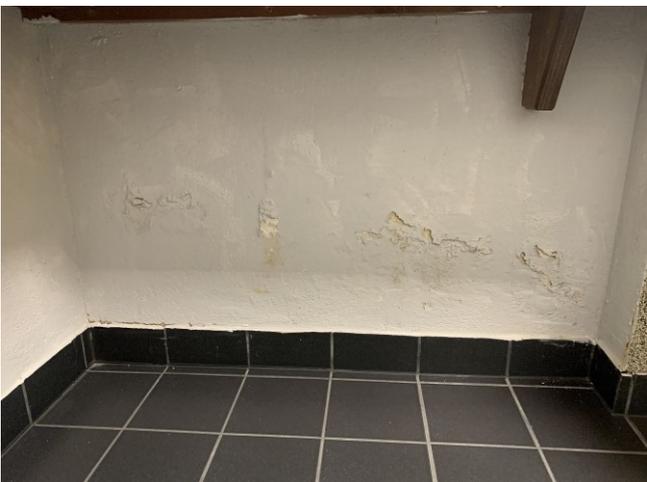
Foto 59: viele Wasserschäden an Wänden

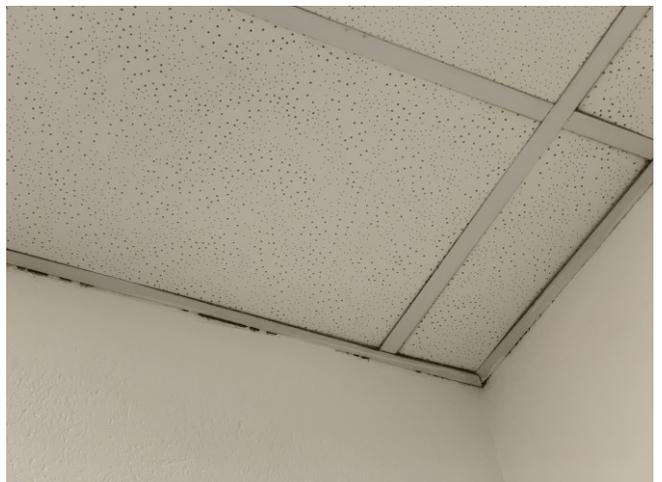
Foto 60: Deckenoberflächen verschlissen

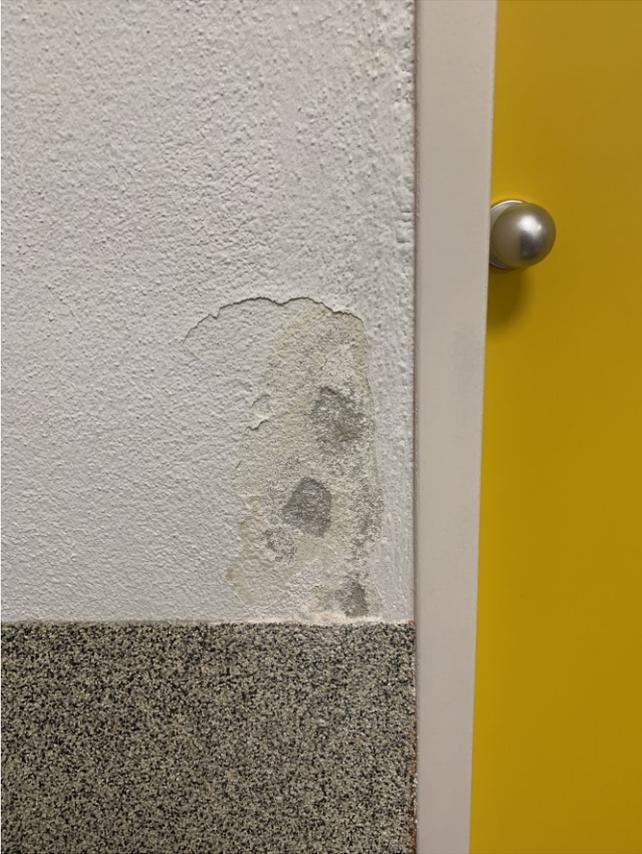
Foto 61: Wasserschäden an Wänden

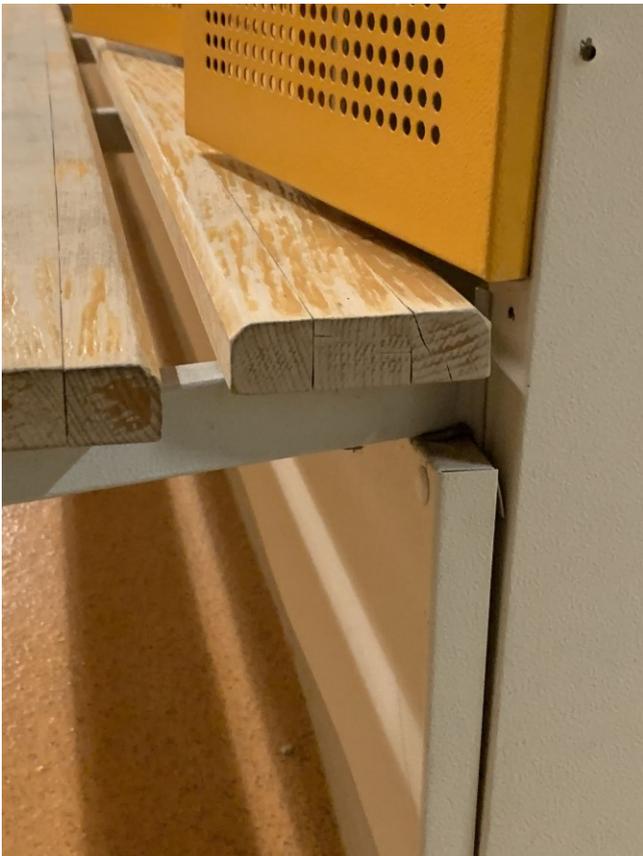
,Symbolfoto‘ 67: Sämtliche Umkleide- und Saunamöblierungen haben ihre Nutzungsdauer überschritten

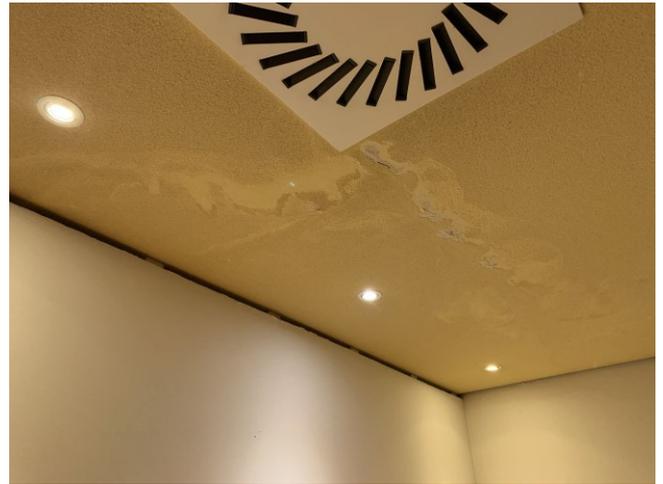
Foto 69: Wasserschäden an Decke und Wänden

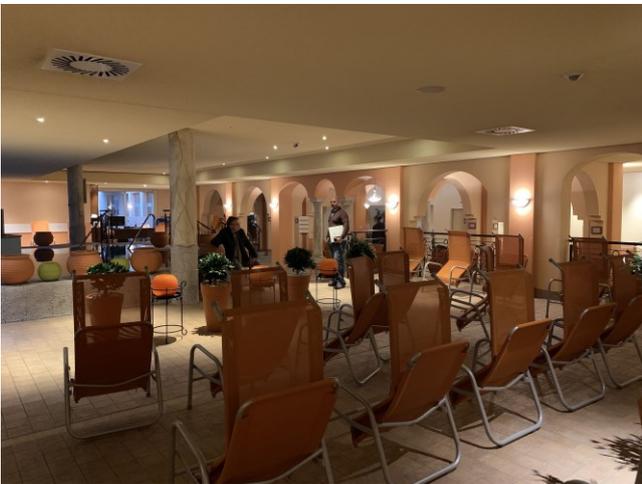
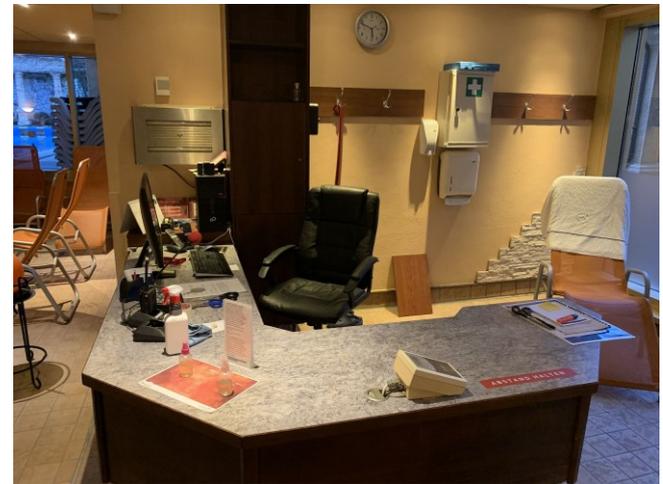
Fotos 70 und 71: Oberflächen, Möbel, Geräte ... alle Teile Nutzungsdauer überschritten und zu erneuern

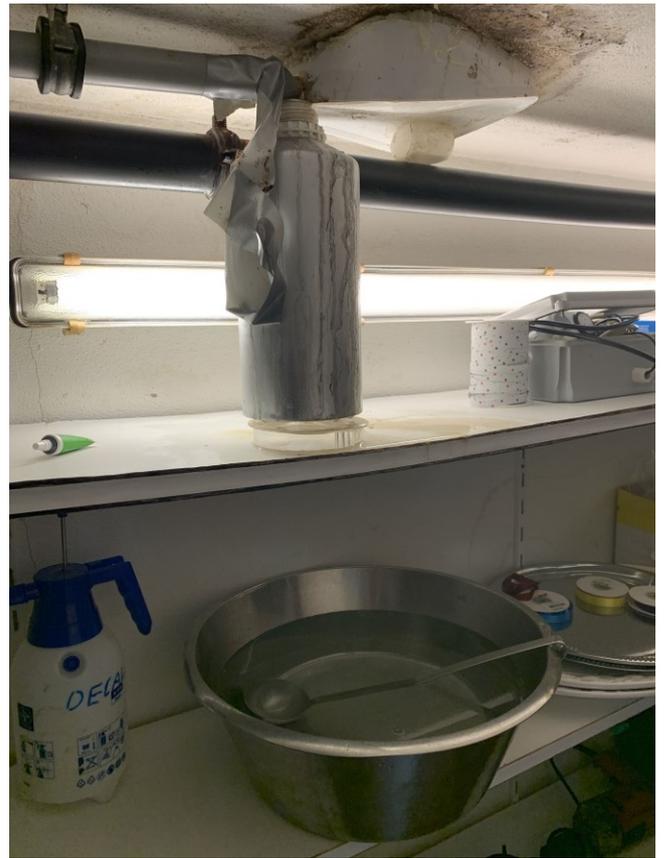
Foto 73: Versuch, hereinlaufendes Wasser aufzufangen

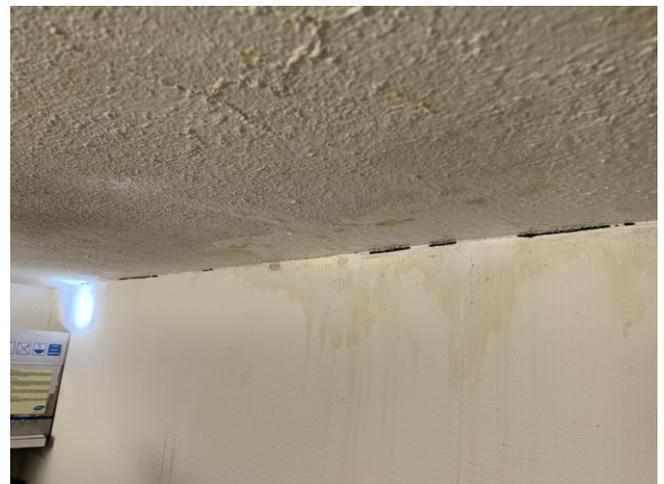
Foto 75: Wasserschäden an der Decke

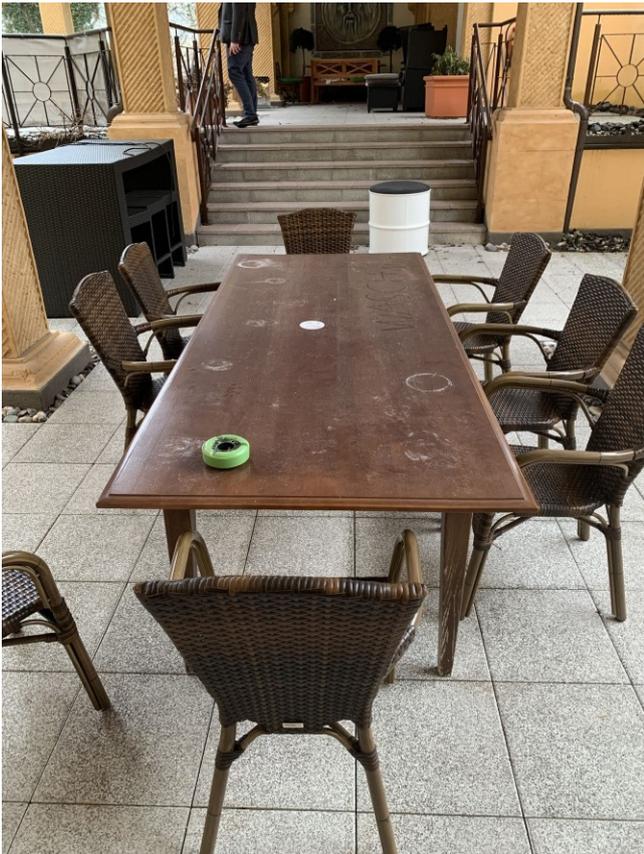
Foto 75: Säulenverkleidungen, Oberflächen, Möblierungen abgenutzt

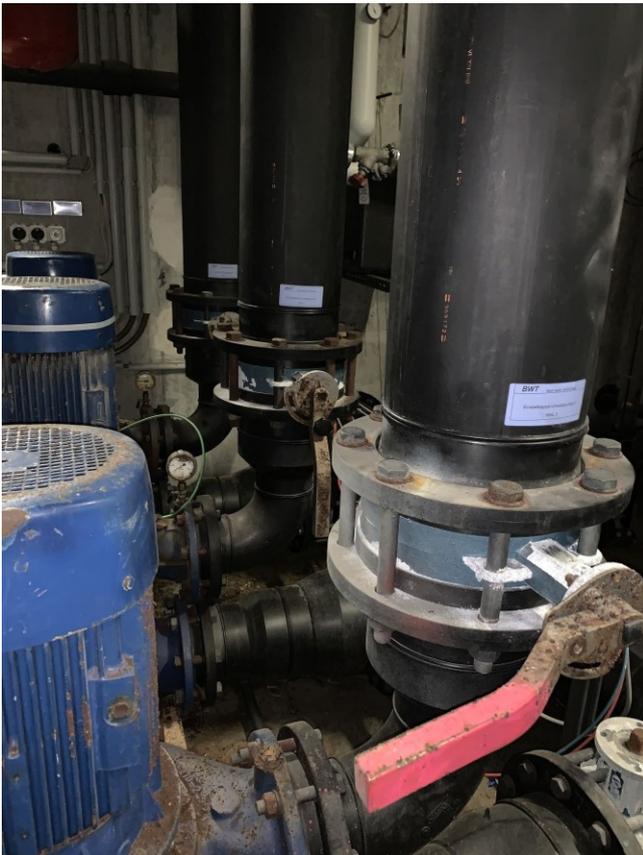
Foto 83: Korrosionsschäden an Pumpen

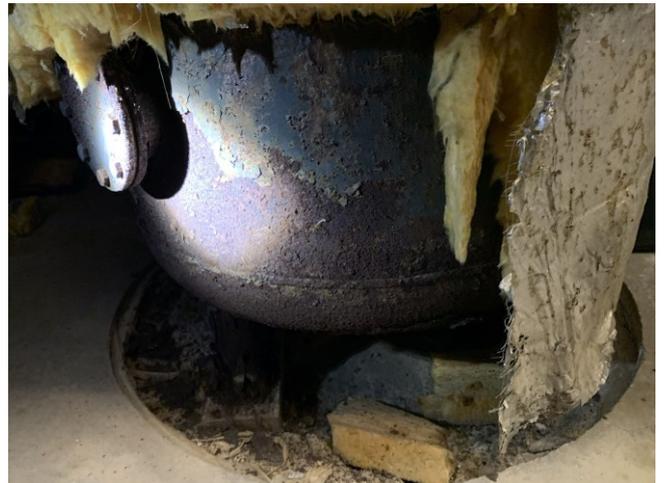
Foto 84: Korrodierte Badewassertechnik - ein nicht mehr in Betrieb stehender Warmwasserspeicher

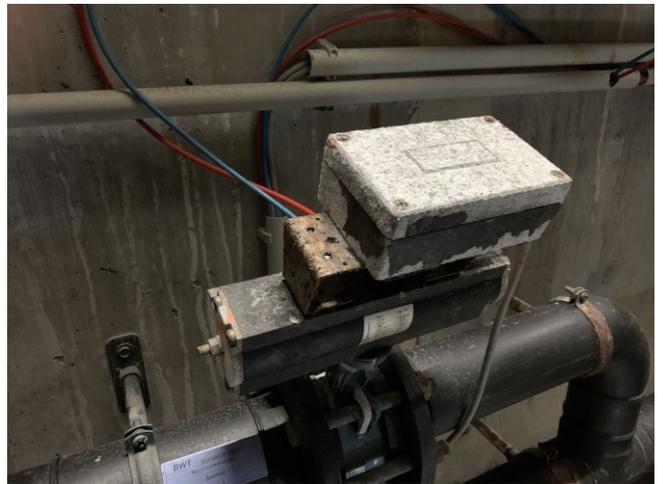
Foto 88: Korrosion Anlagentechnik durch undichte Schwimmbecken

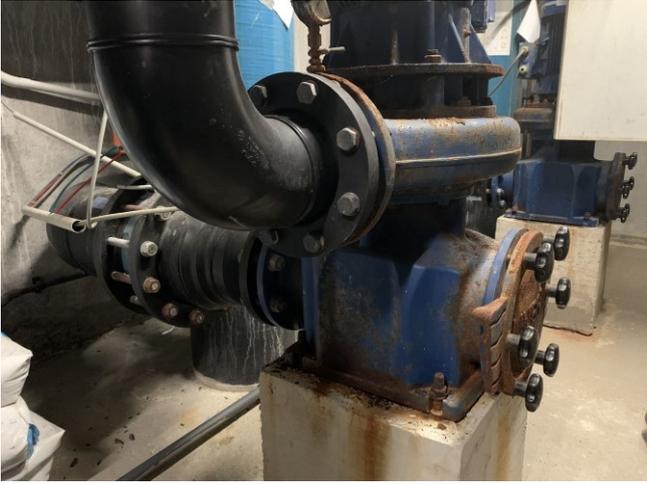
Foto 89: Pumpen ‚marode‘ durch Korrosionsschäden

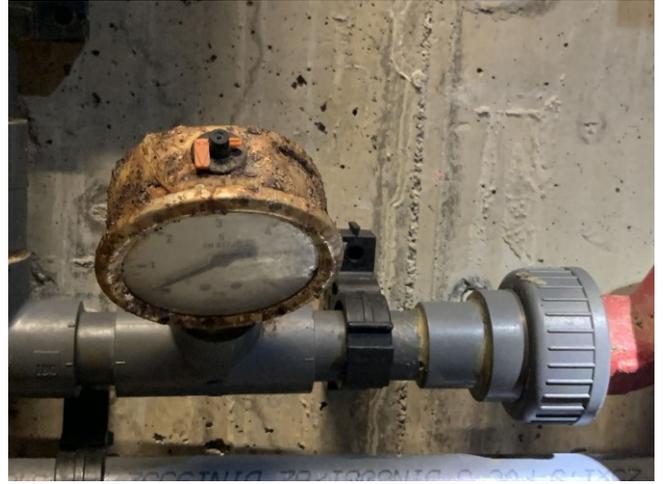
Foto 90: Durch Korrosion zerstörte Funktionskontrolle
