BERICHT**ÜBER EINEN ORTSAUGENSCH EIN IN DER „WÖRGLER WASSERWELT - WAVE“ AM 15. MÄRZ 2021**

Ausgangslage und Zweck des Ortsaugenscheins

Bericht anhand des Sanierungsgutachtens

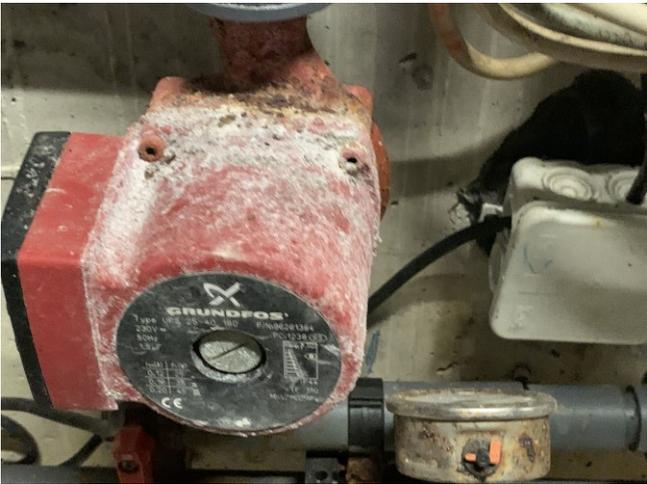
Foto 91: Ständige Nässe in den Technikräumen setzt der Badewassertechnik massiv zu

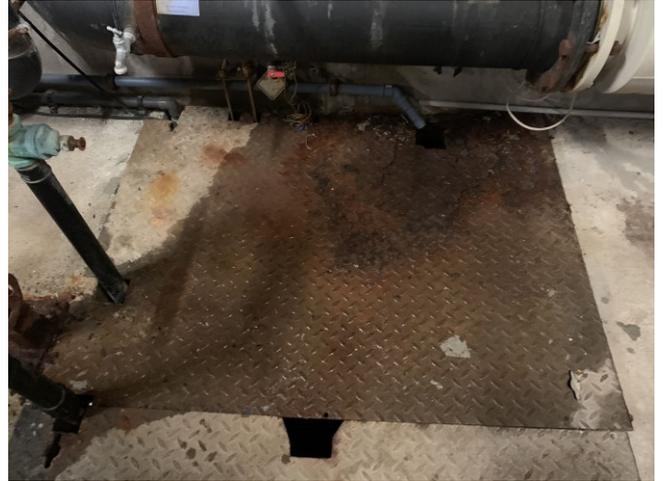
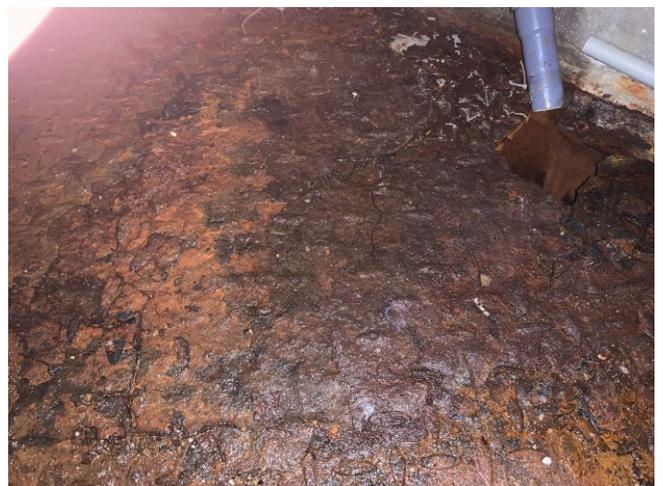
Fotos 94 und 95: Von Durchrosten bedrohte Schachtabdeckung

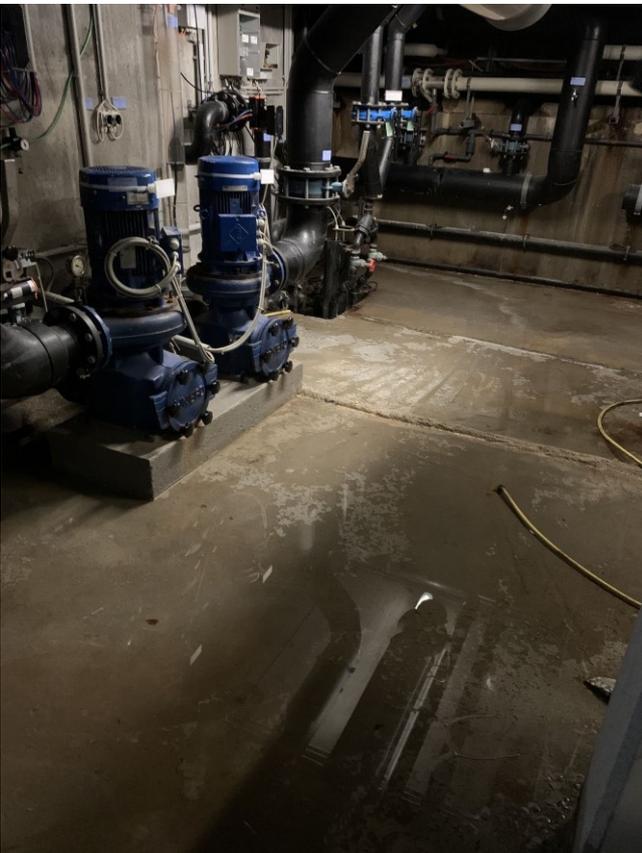
Foto 96: Erneuerte Pumpen sind neuerlich der Nässe ausgesetzt

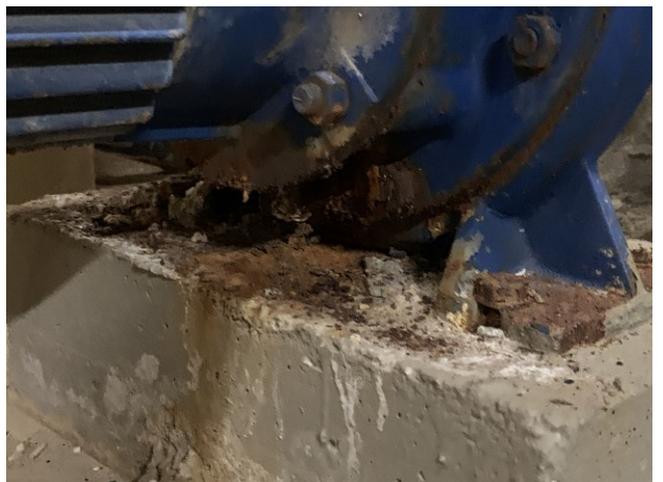
Foto 97: Ein ständig nasser Pumpensockel löst sich in Rost auf

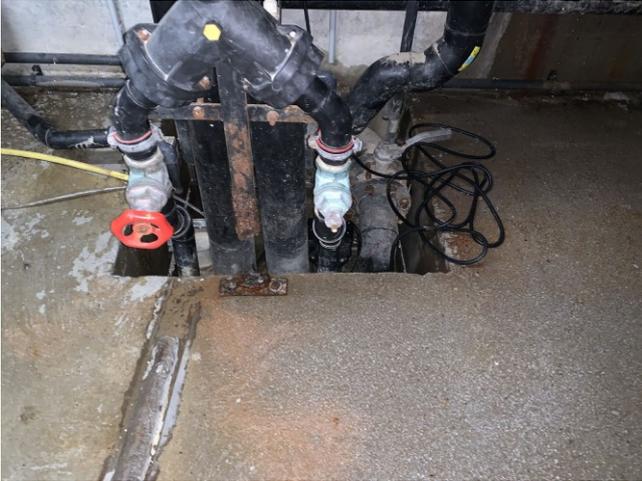
Foto 98: Auslaufendes Badewasser läuft in großer Menge in einen Pumpensumpf

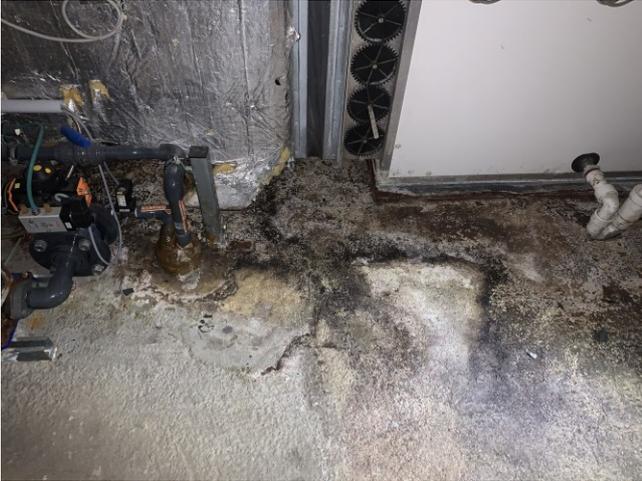
Foto 110: Nasser Boden in Lüftungszentrale, Korrosionsschäden

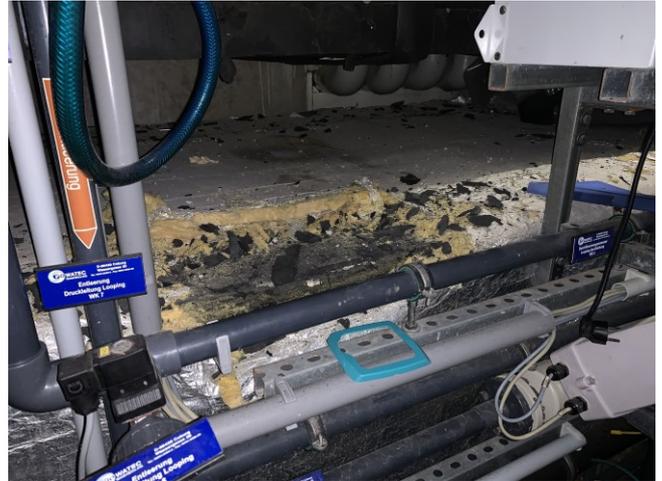
Foto 111: Zerstörte Wärmedämmung Lüftungskanal

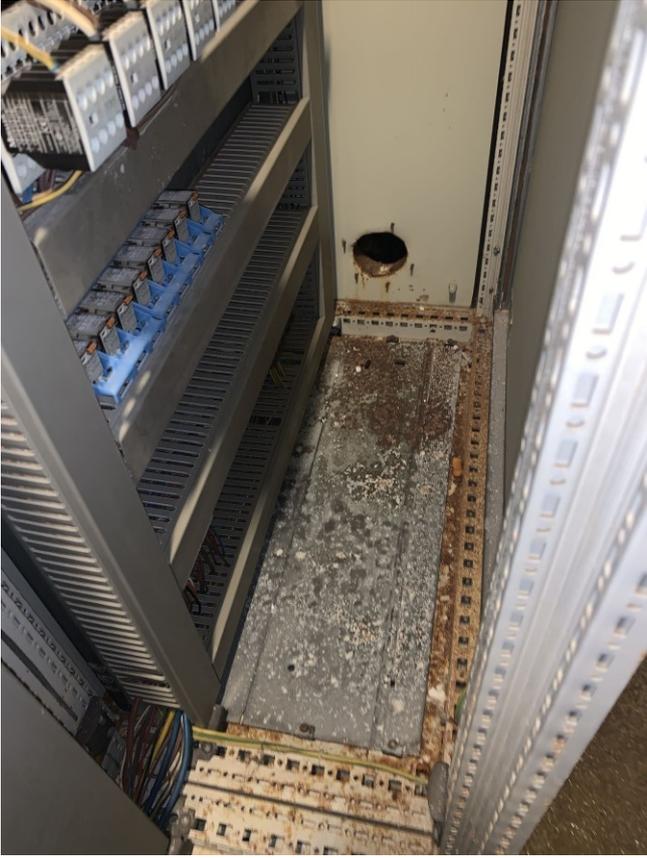
Foto 113: Korrosion in feuchten Verteilerschranken

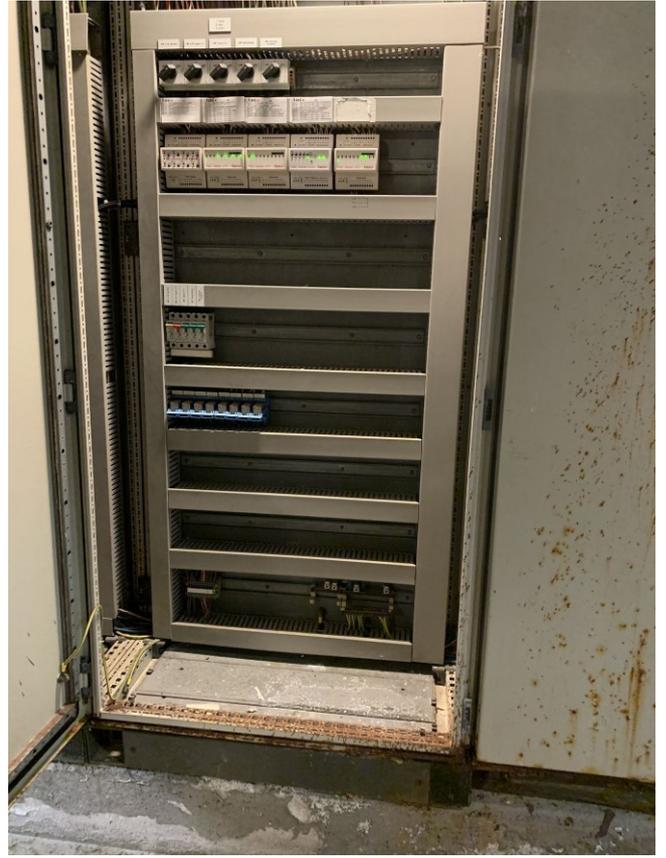
Foto 114: Korrodierende Türen bei Elektroverteilern

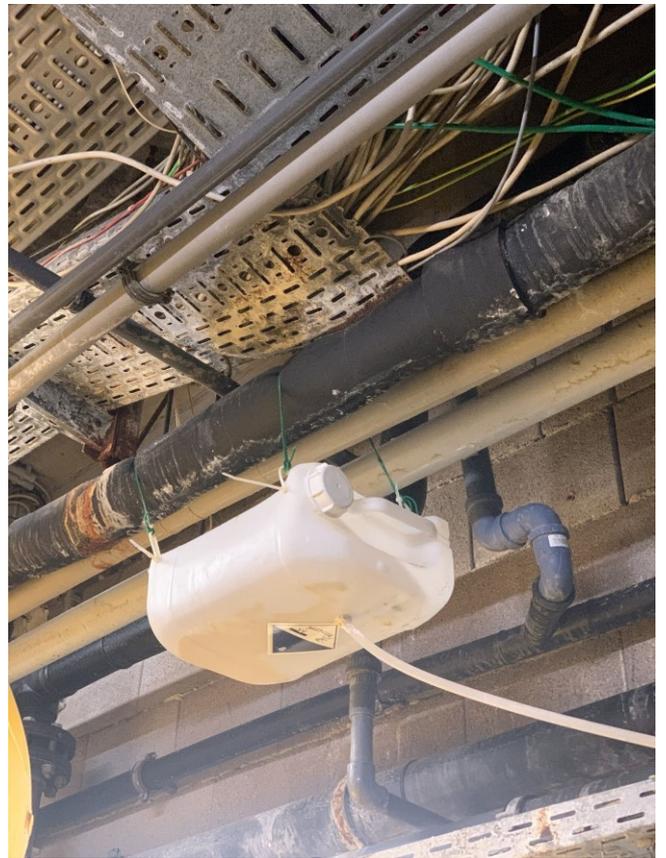
Foto 116: Hilfskonstruktion zum Schutz von Elektro-technik

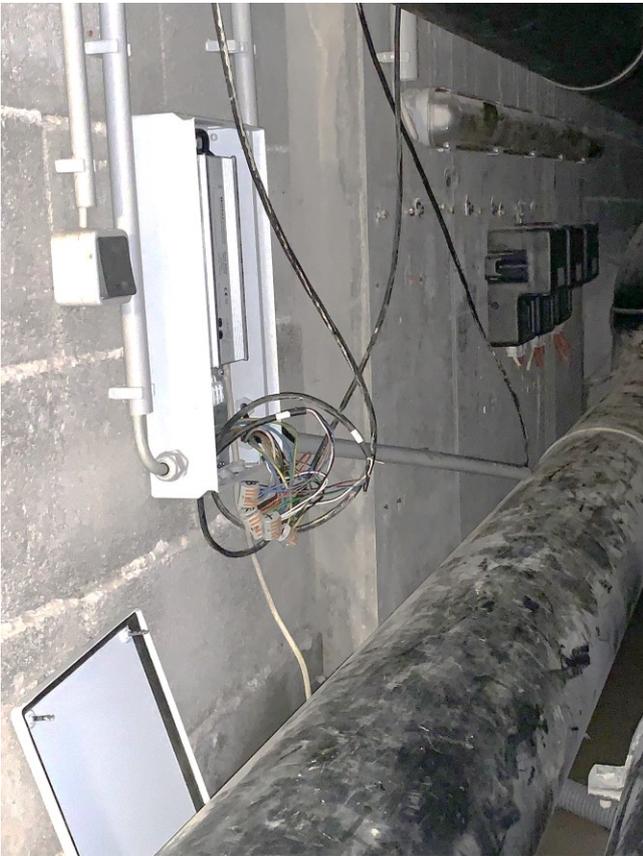
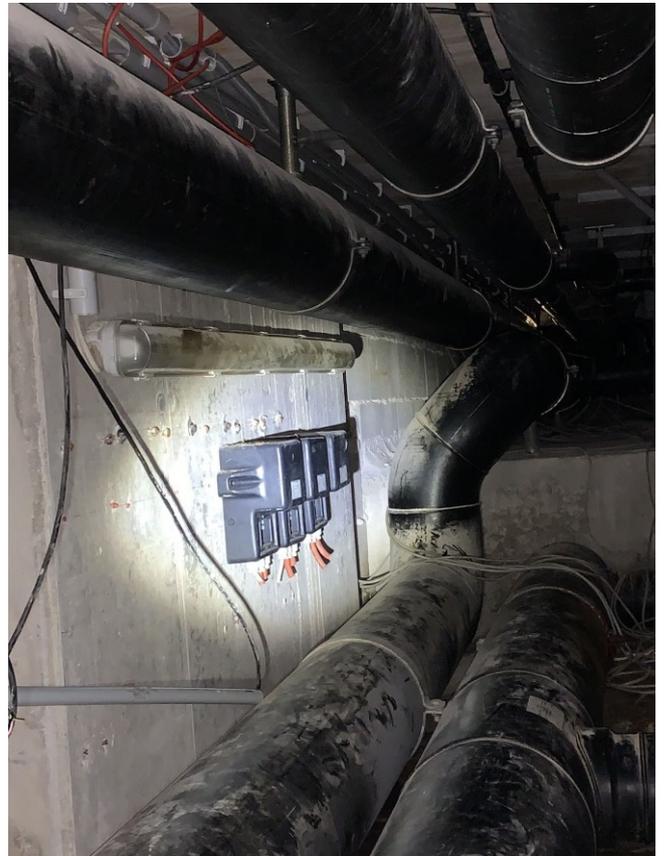
Fotos 119 und 120: Elektroinstallationen in schwer zugänglichen Bereichen, z.T. ‚totgelegt‘
