BERICHT**ÜBER EINEN ORTSAUGENSCH EIN IN DER „WÖRGLER WASSERWELT - WAVE“ AM 15. MÄRZ 2021**

Ausgangslage und Zweck des Ortsaugenscheins

Bericht anhand des Sanierungsgutachtens

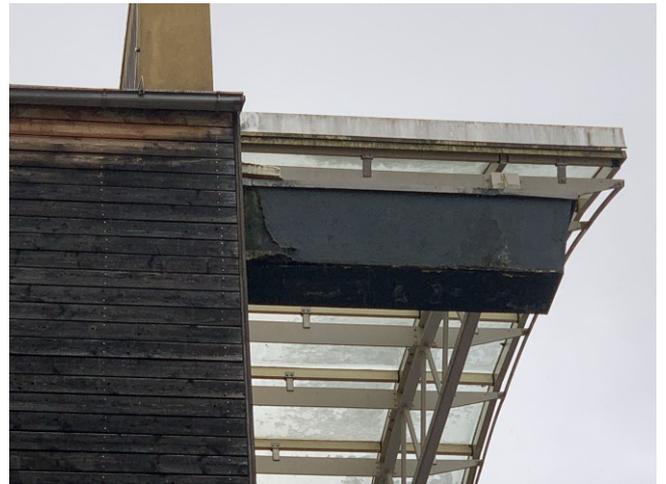
Foto 1: Schadhafte Holzfassaden

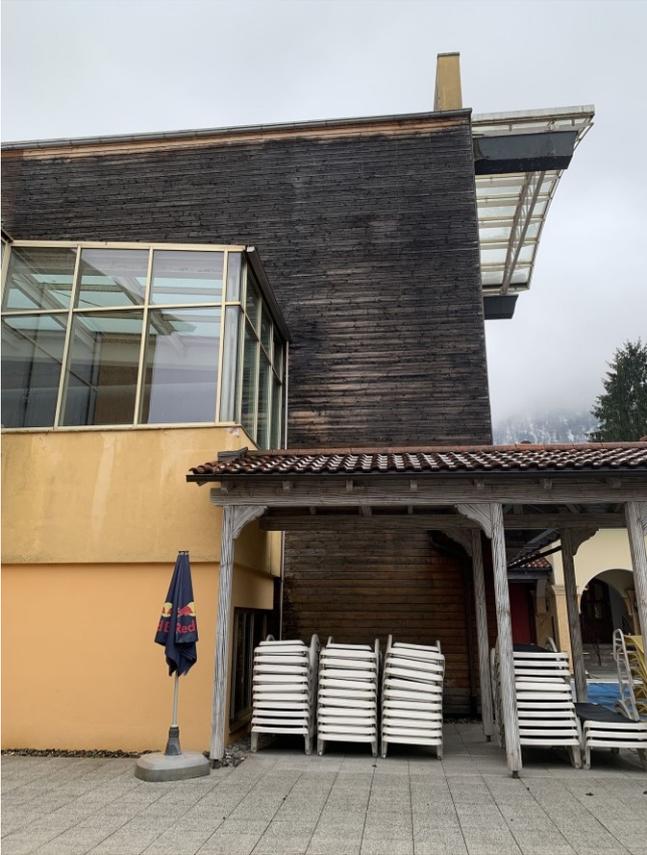
Foto 2: Bei Regen rinnt Wasser über Fassade und Rinnenverkleidungen - in großer Menge läuft die gänzlich defekte Rinne über

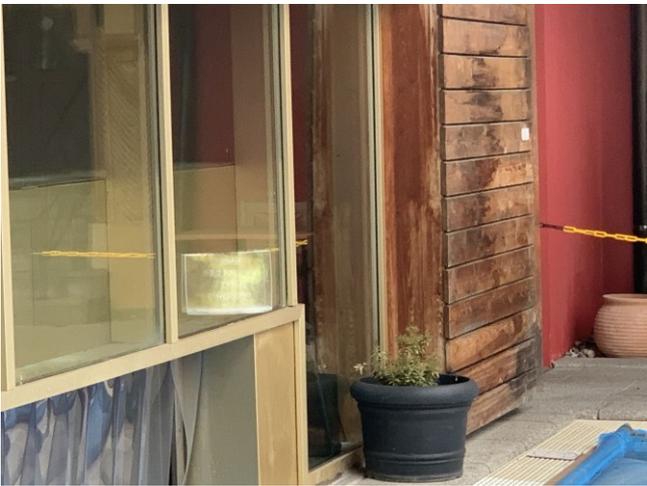
Fotos 3 und 4: Alle Fassaden schadhaft - Metall-/Glasfassaden, Holzfassaden, WDVS-Fassaden

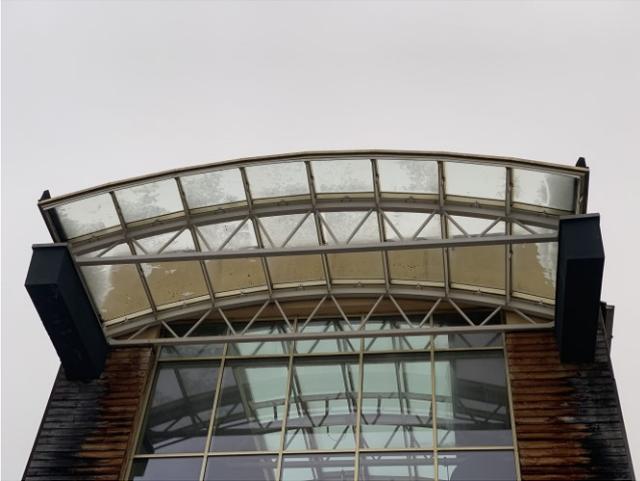
Fotos 5 und 6: Sämtliche Fassadenteile sind offensichtlich auszutauschen

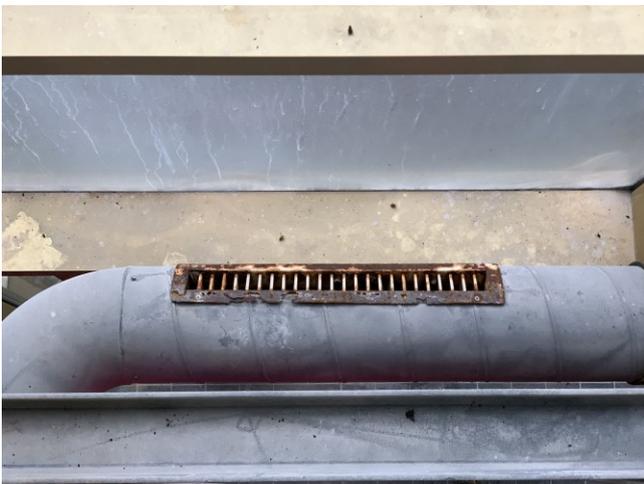
Foto 11: Korrodierte Lüftungsteile

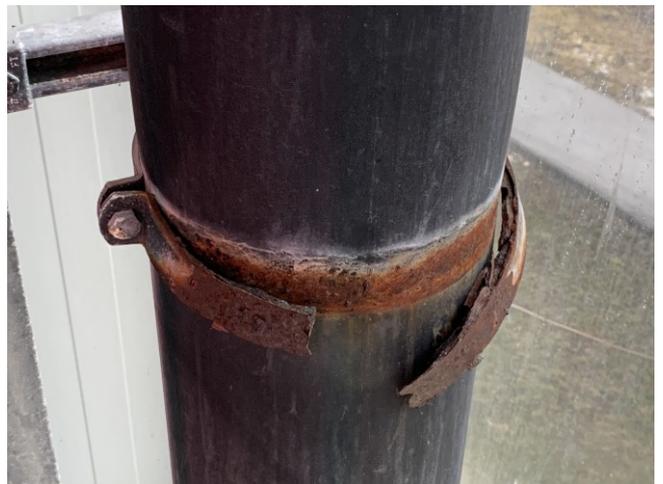
Foto 12: Durchkorrodierte Rohrschellen

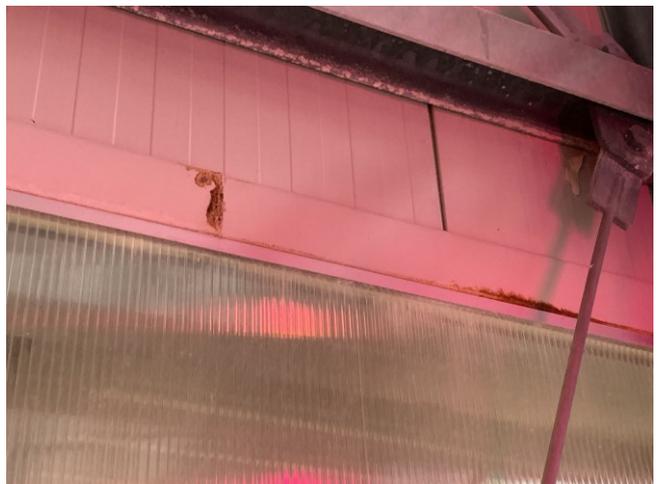
Foto 18: Korrodierte Metallpaneele

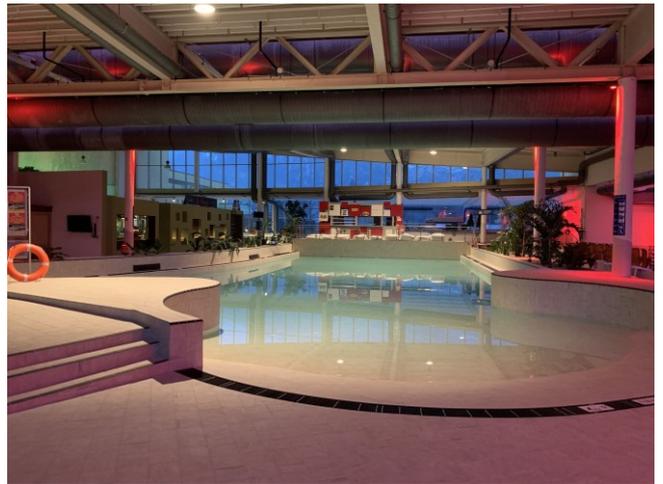
Foto 21: Das Wellenbecken wurde saniert und sollte erstmals dicht sein

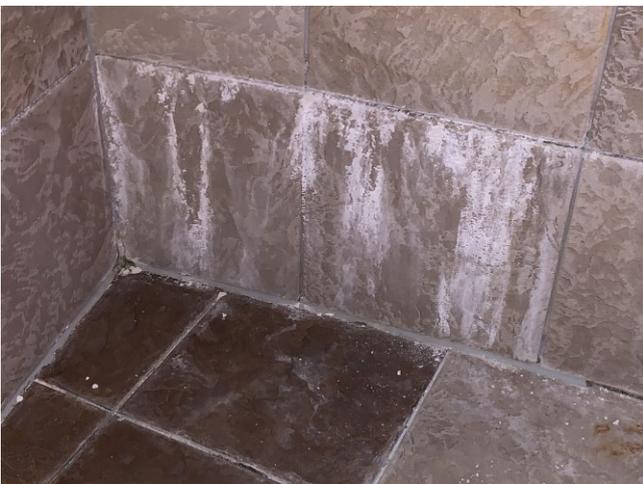
Foto 28: Abdichtungen und Fliesen zu erneuern

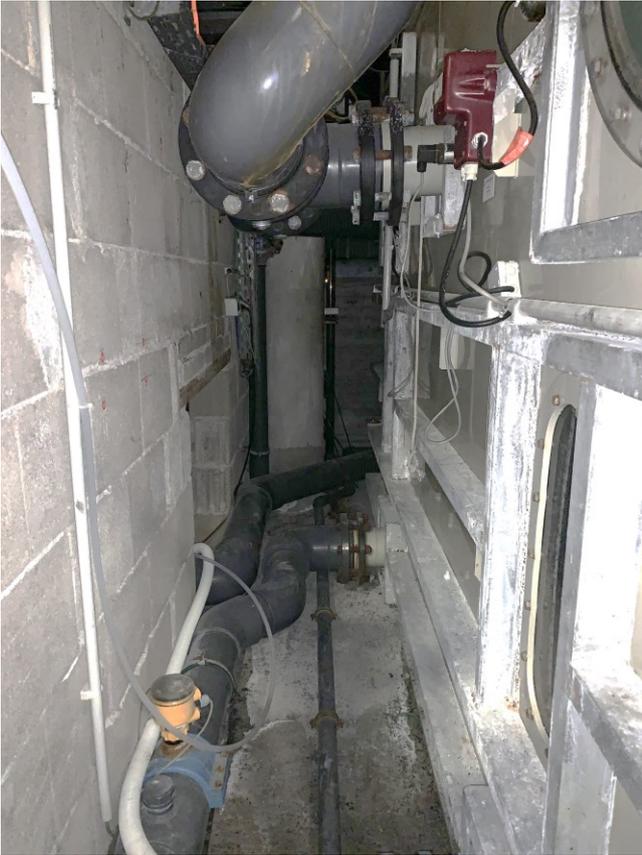
Foto 40: Schwer zugängliche Bereiche, stehendes Wasser

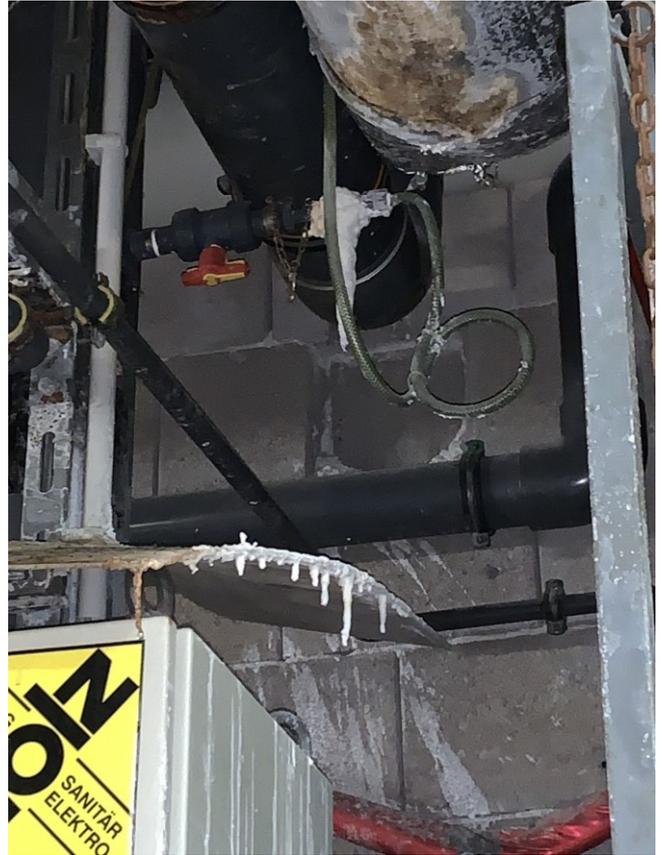
Foto 41: Stalaktiten in Tropfwasserbereichen

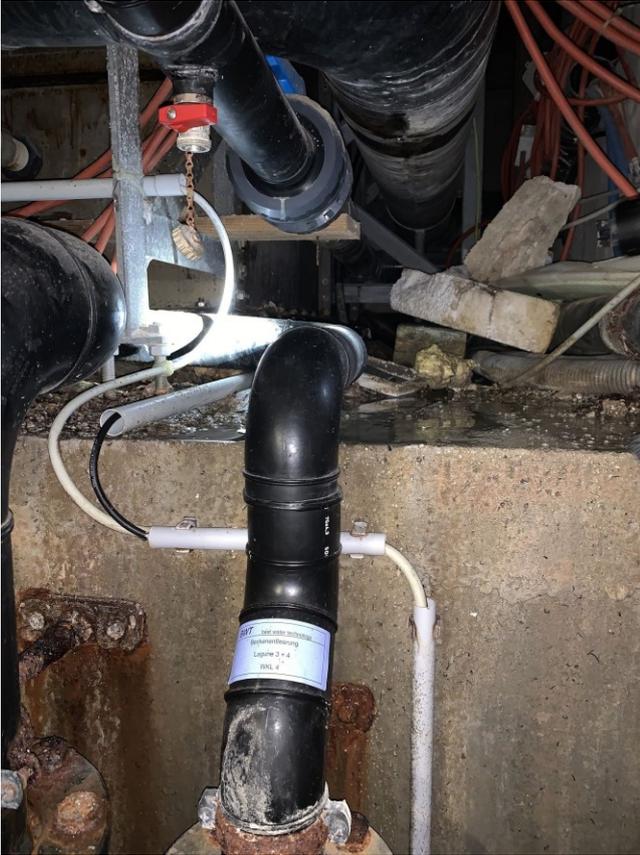
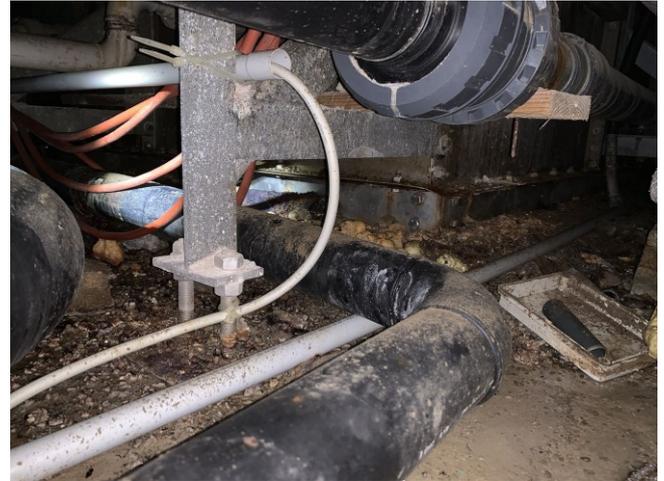
Fotos 48 und 49: Bauabfälle liegen im Wasser

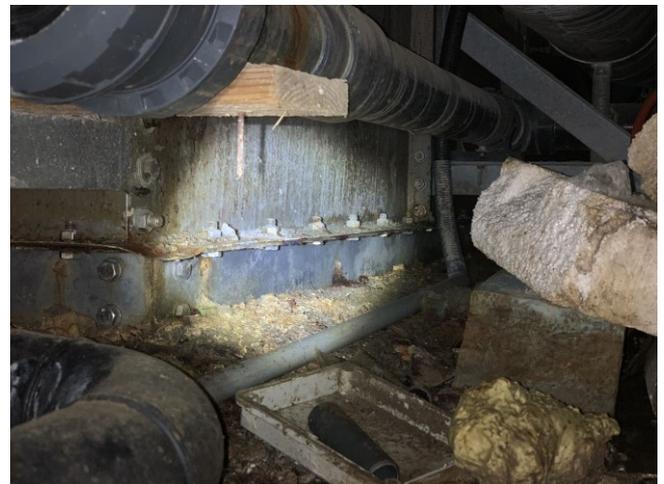
Foto 50: Dahinter korrodieren unzugänglich Becken und Tragkonstruktion

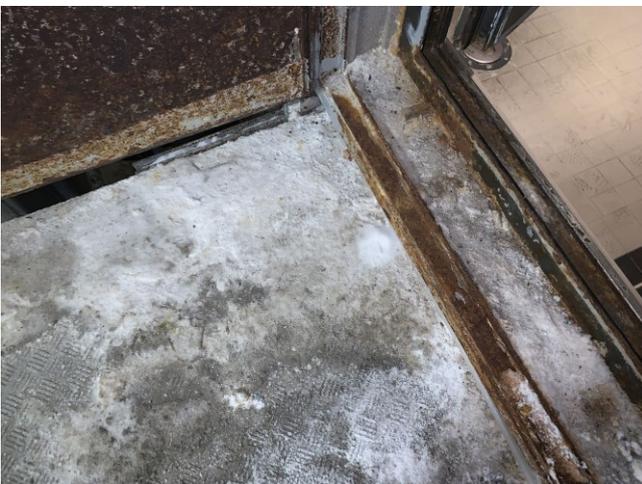
Foto 62: Stark korrodierte Einstiegsluke zum Saunabereich, abgelagerte Salze aus Nässe

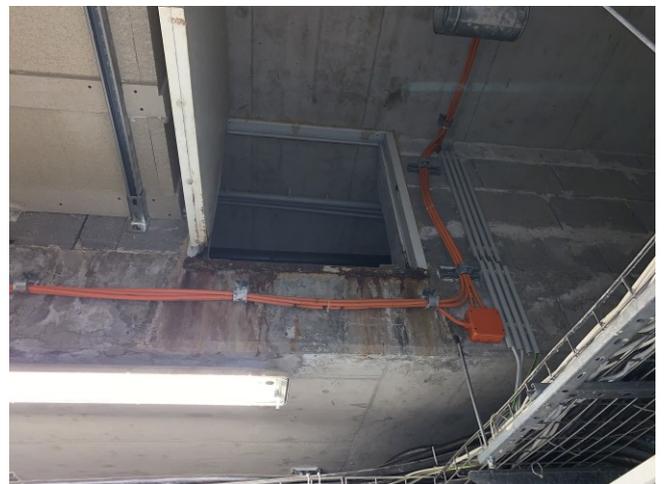
Foto 62: Eine weitere durch andauernde Einwirkung von Badewasser stark korrodierte Luke

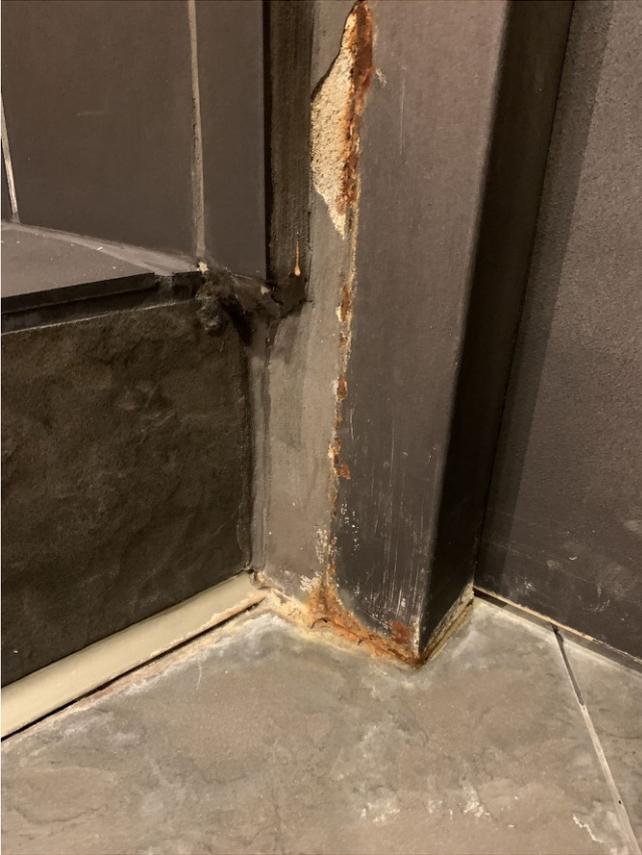
Fotos 63 und 64: zahlreiche korrodierte Türstöcke in Sanitärräumen

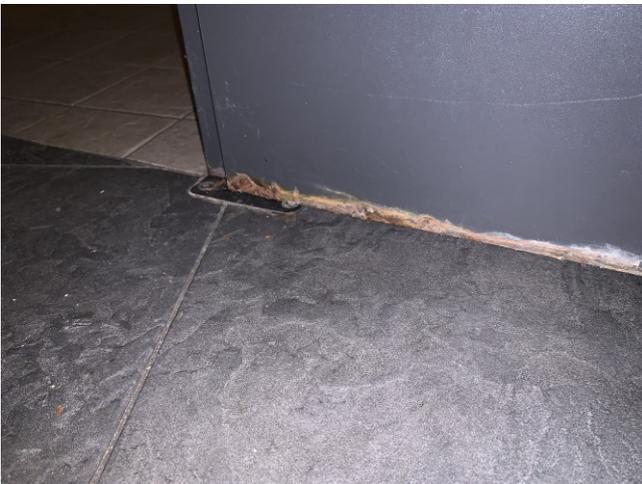
Foto 65: korrodierte Türblätter Brandschutztüren

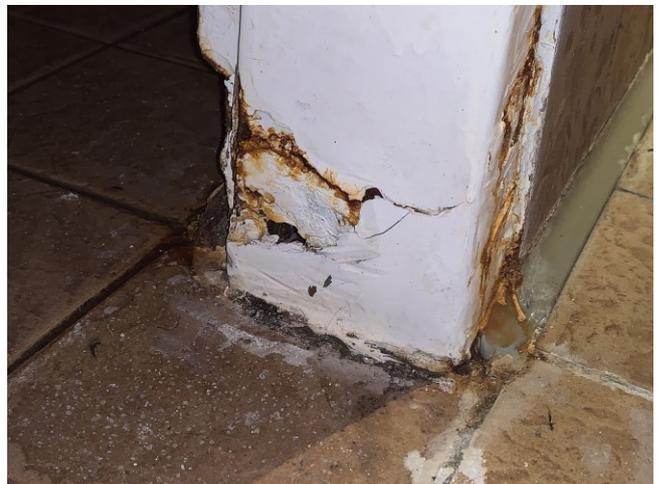
Foto 66: korrodierter Türstock, kaputter Fliesenbelag und Fugen

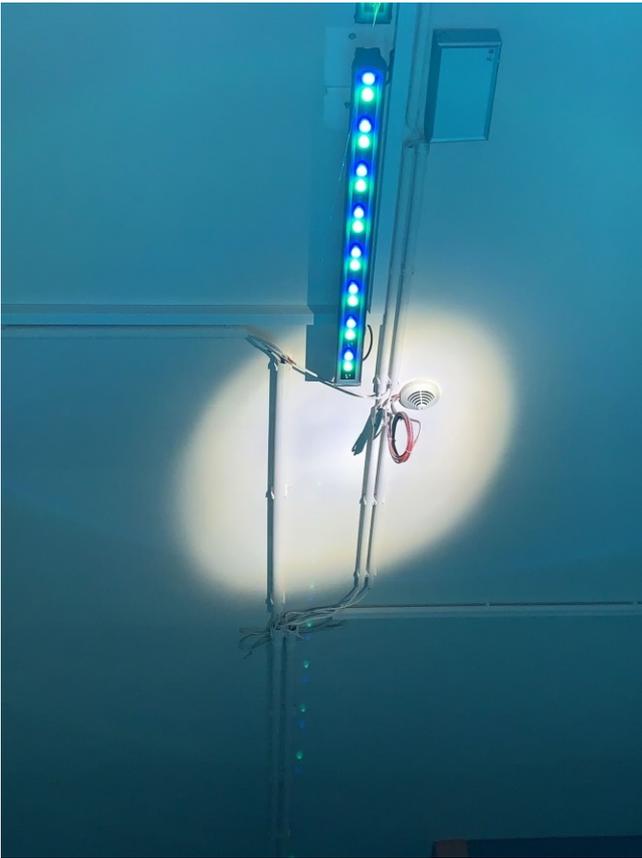
Foto 68: Aufputzinstallationen Ruheraum

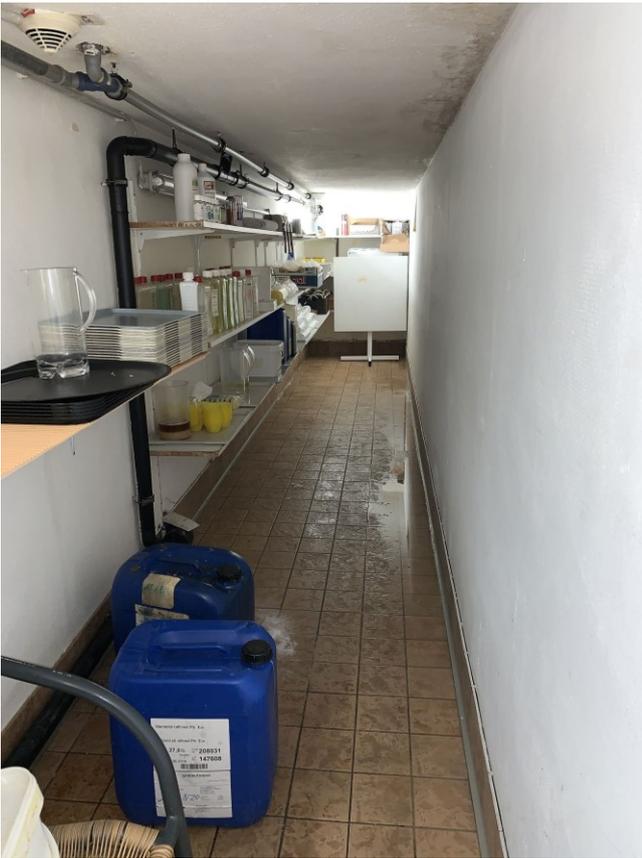
Foto 72: Nebenraum / Lager, Wasser am Boden

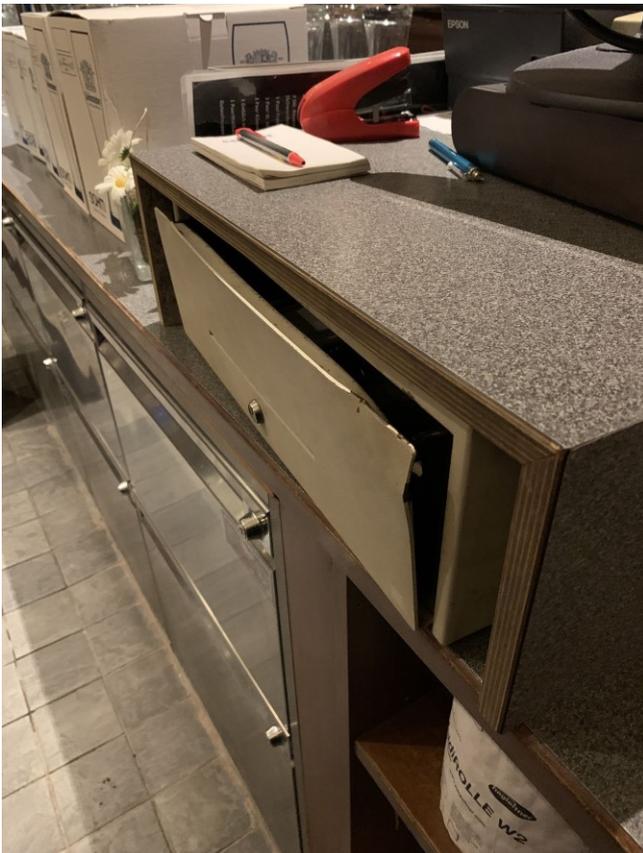
Foto 76: aufgebroschene Geldschublade

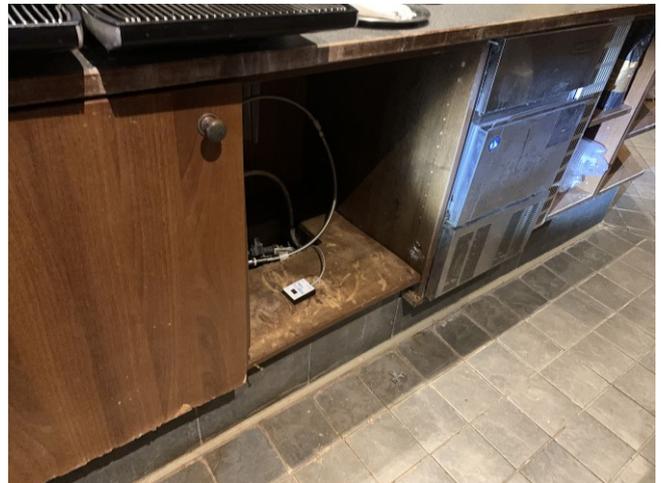
Foto 77: Bei Möbeln, Technik, Boden etc. Nutzungsdauer überschritten

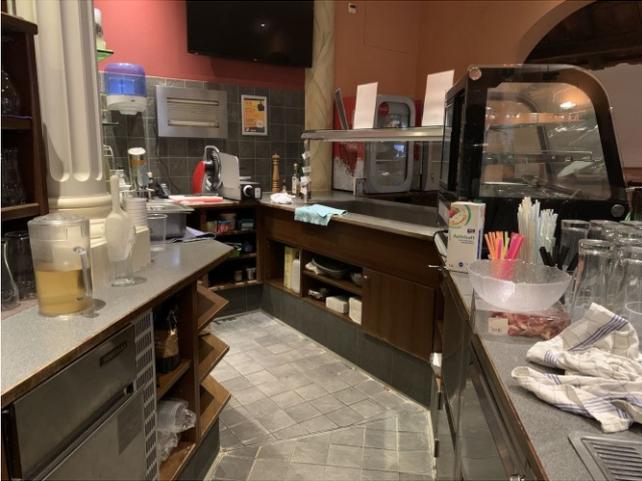
Fotos 78 und 79: Möblierung, Geräte, Boden, Beschichtungen zu erneuern

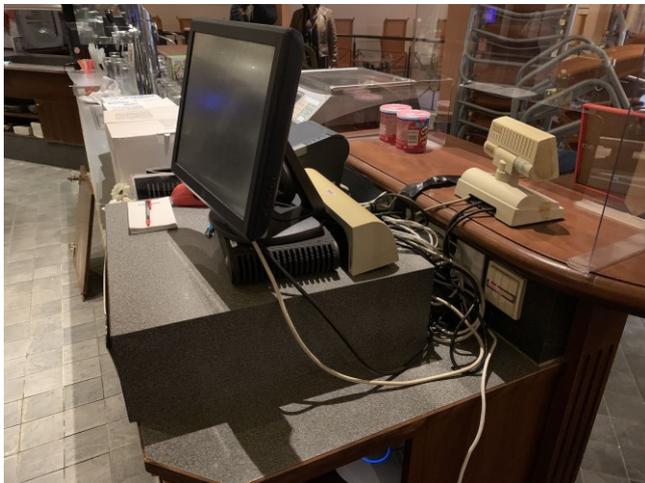
Foto 80: EDV und Software gänzlich zu erneuern

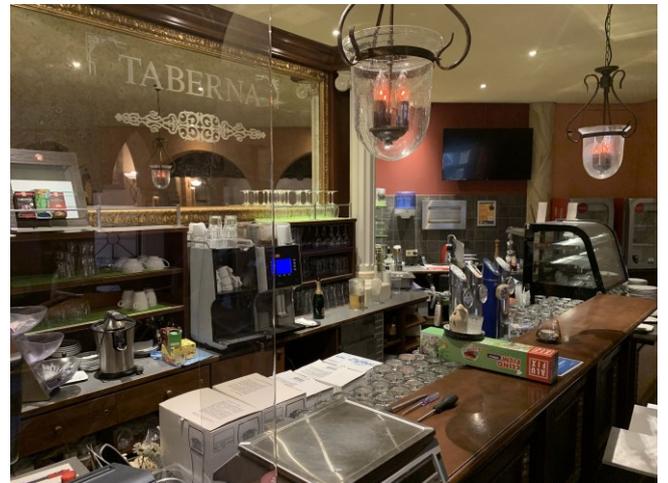
Foto 81: Möbel und Beleuchtung abgenutzt

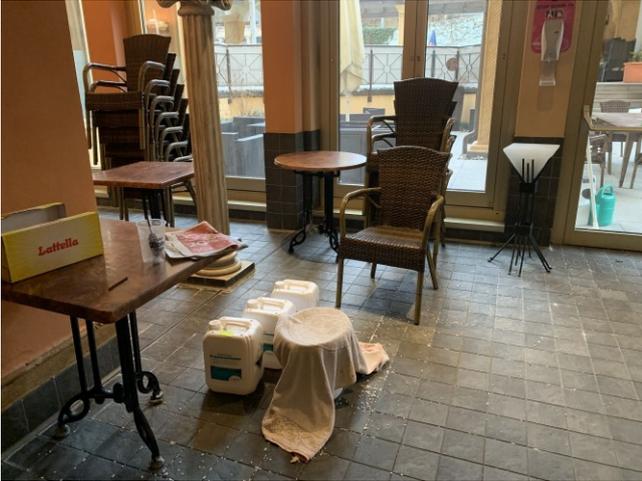
Foto 82: Einrichtungen und Möbel Nutzungsdauer überschritten, Boden zu erneuern

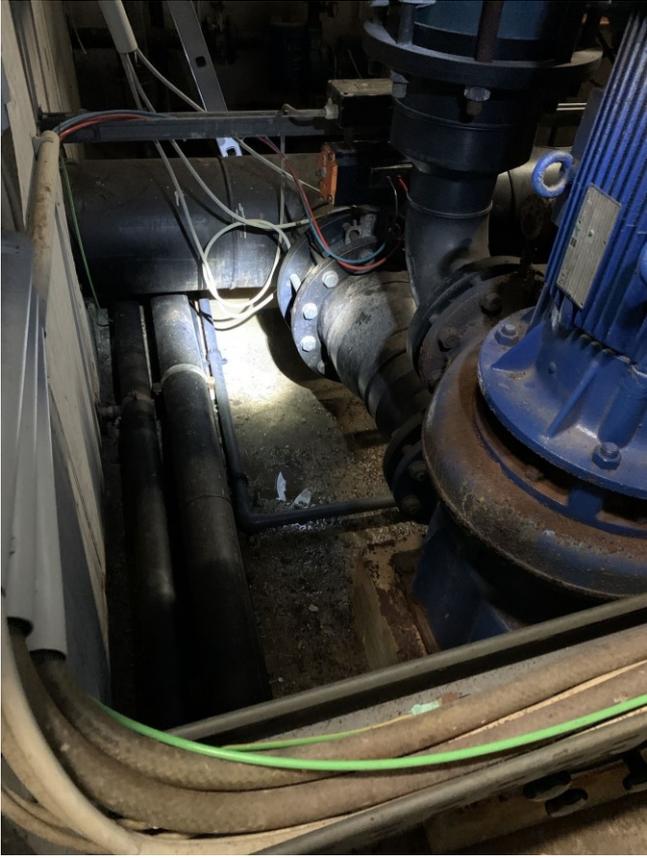
Foto 85: ‚Marode‘ Pumpen inkl. Sensorik und Steuerung

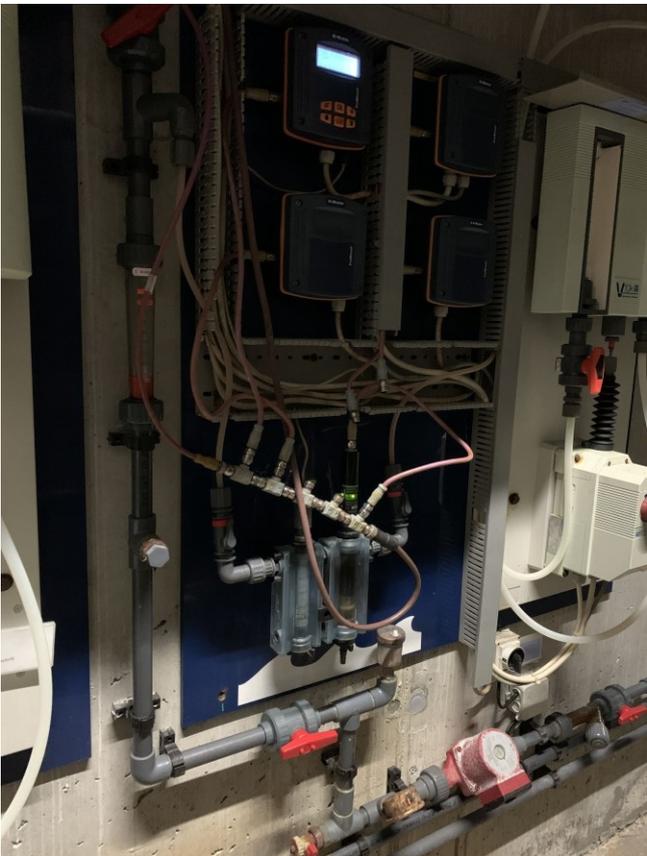
Foto 87: Dosiertechnik teilweise veraltet

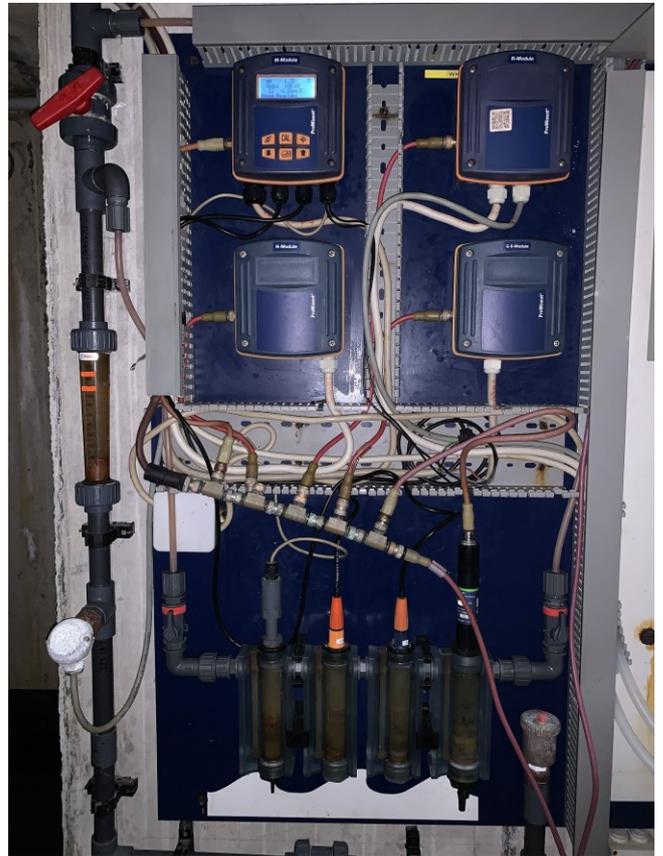
Foto 92: Teilweise veraltete Dosiertechnik

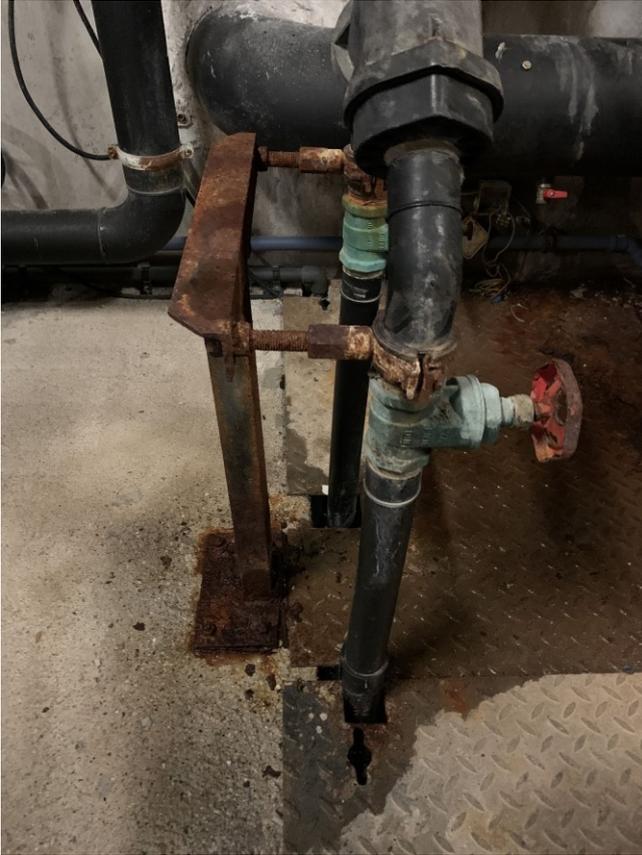
Foto 93: Korrodierte Tragkonstruktionen und Steig-Rohre aus dem Pumpenschacht

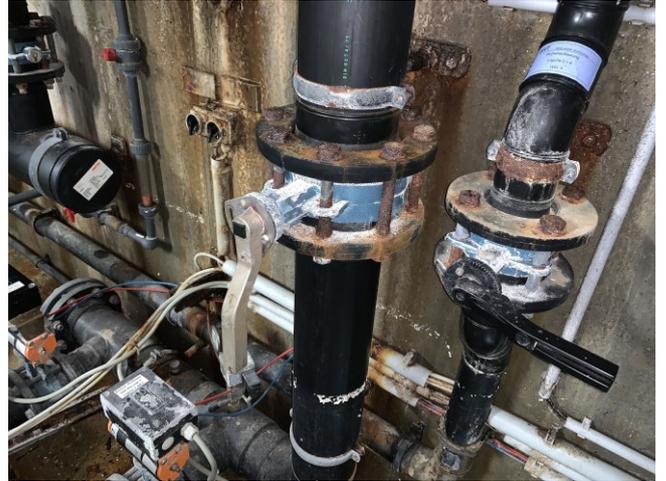
Foto 99: Wasser läuft über elektrische und mechanische Schwimmbad- und Steuertechnik

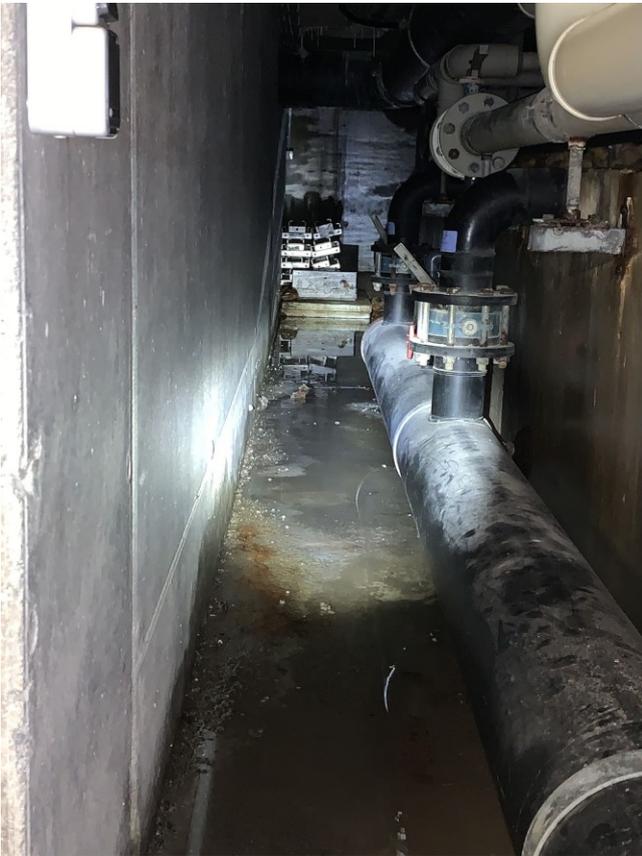
Foto 100: stehendes Wasser in schwer zugänglichen Schwimmbad-Technikbereichen, Materiallager(?)

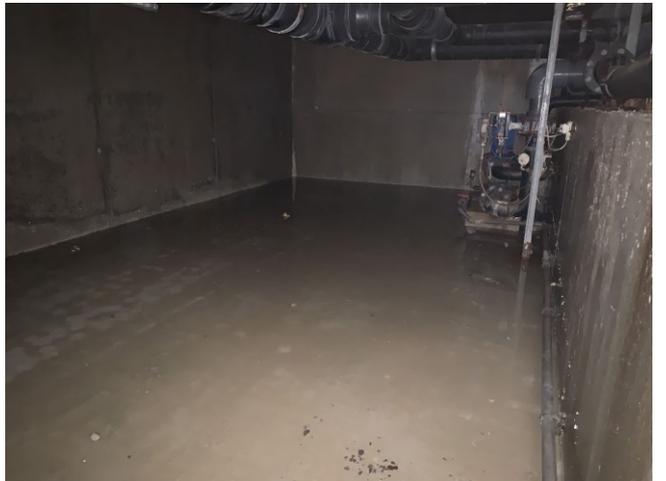
Foto 101: Unter einem Becken stehendes Wasser

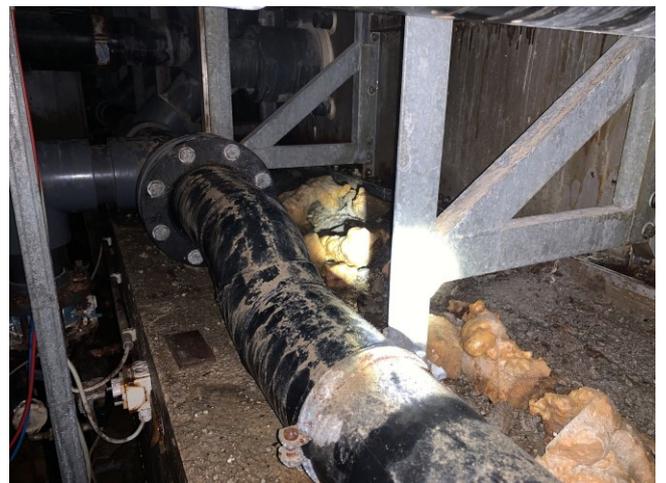
Foto 102: ‚Darüber‘ das korrodierende Becken

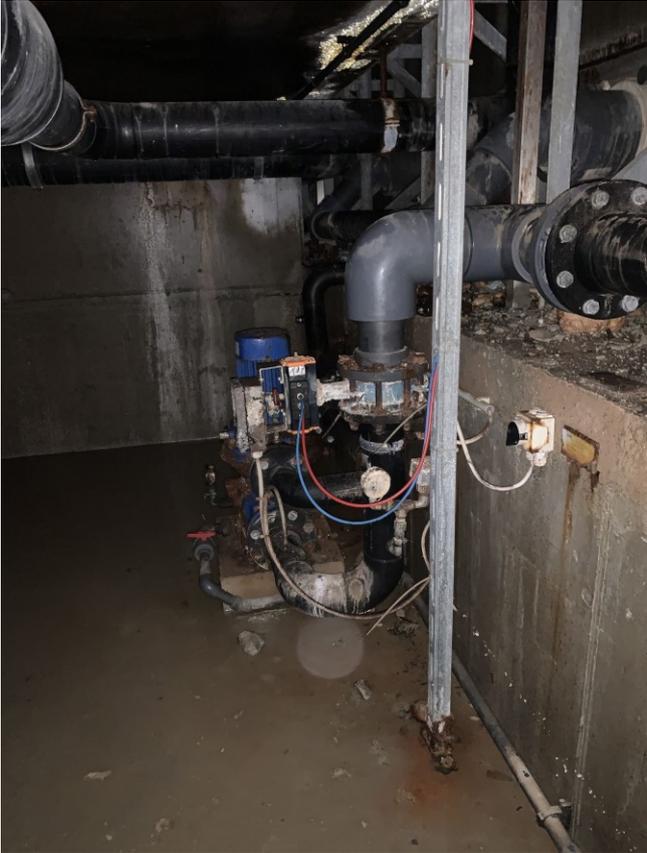
Foto 103: an allen Teilen korrodierte Anlagentechnik

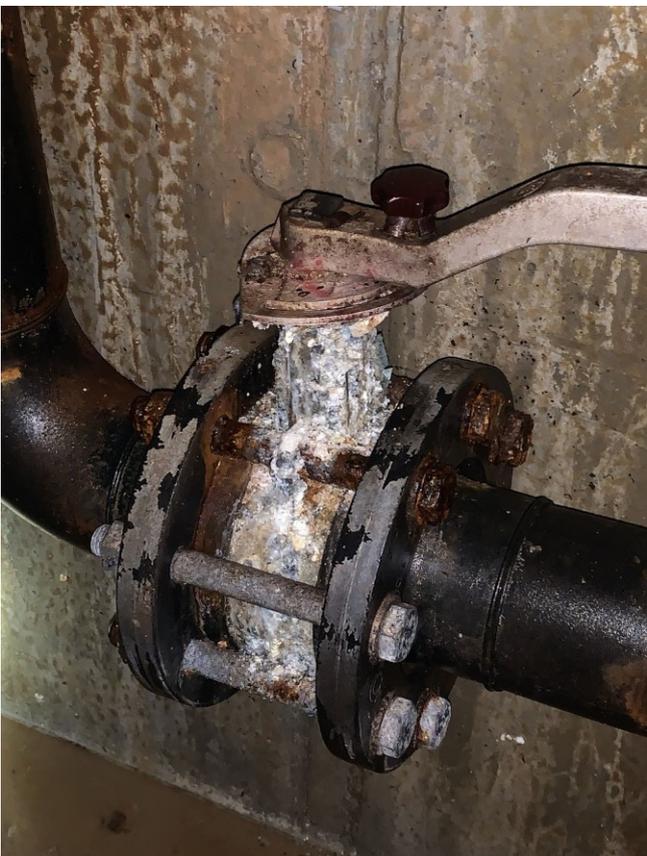
Foto 105: Wohl eher nicht mehr funktionierendes Absperrventil

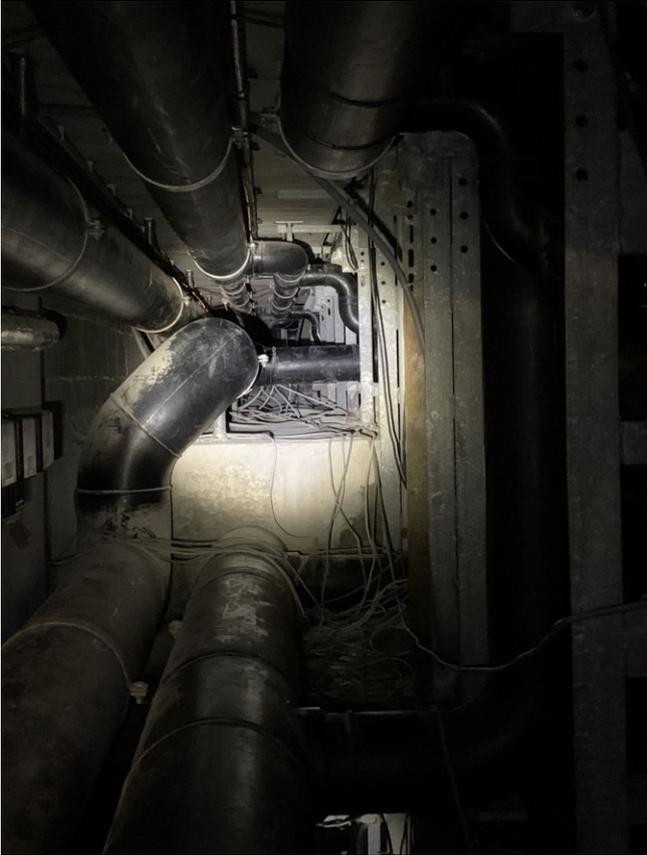
Foto 107: Unzugängliche Bereiche ...

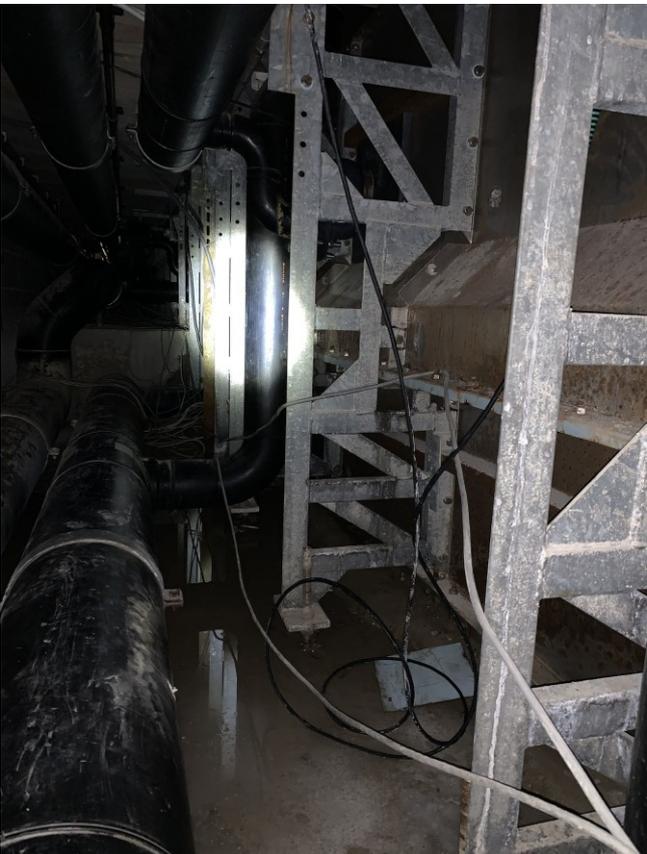
Foto 109: Korrodierte Becken und Tragkonstruktionen im stehenden Wasser

Die Mangelfolgeschäden an der ständig dem Badewasser aus undichten Becken ausgesetzten Schwimmbadtechnik sind vielfältig und haben mit Sicherheit über die Jahre hohe Kosten für Ersatzteile und Austausch mit sich gebracht. Die unterirdischen Bereiche mit der im Einflussbereich der undichten Becken mit ihren korrodierenden Wänden und Tragkonstruktionen befindlichen Schwimmbadtechnik sind die im negativen Sinn eindrucksvollsten Abschnitte im unübersichtlichen Labyrinth des Schwimmbades. Sie verlieren sich in nur schwer und vielfach gänzlich unzugängliche Nischen und Winkel.

Es ist unschwer zu erkennen, dass eine Sanierung der undichten Becken und ein Stoppen der Rinnsale im Untergrund möglicherweise nicht oder nur äußerst schwer und ausschließlich im Bereich der Beckeninnenseiten möglich ist. Dennoch ist eine Trockenlegung dieser Bereiche unumgänglich, wenn die Auswirkung der permanenten Nässe auf die Wände und Tragkonstruktionen der Becken und auf die Schwimmbadtechnik gestoppt werden soll.

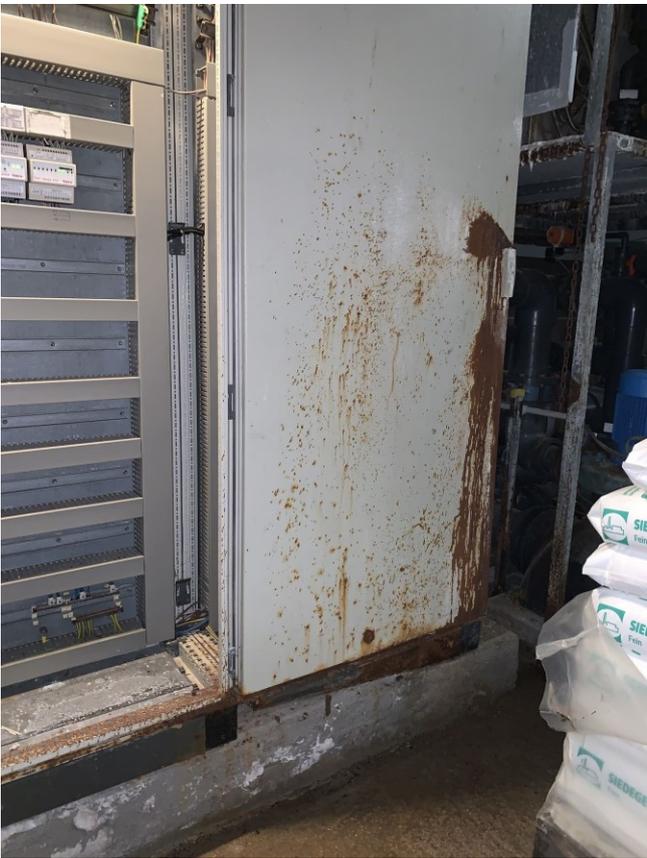
Foto 115: Innenseite einer korrodierten Elektro-Verteiler-Schranktür

Elektrotechnische Anlagen sind nicht mein Fachgebiet - es erscheint mir jedoch beunruhigend, wie massiv die elektrotechnischen Anlagen in den Technikräumen Nässe und Feuchtigkeit ausgesetzt sind. Es ist andererseits beruhigend, dass der GF Andreas Ramsauer darauf hingewiesen hat, dass selbstverständlich alle Anlagenteile einer ständigen Überprüfung unterliegen.

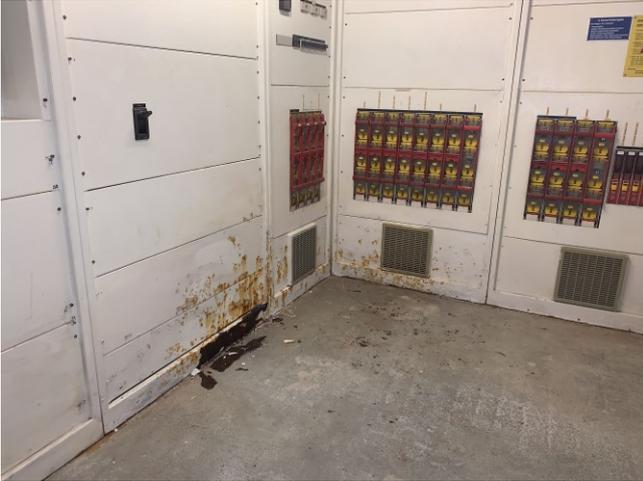
Foto 117: Durch ständige Nässe korrodierte Schaltschränke

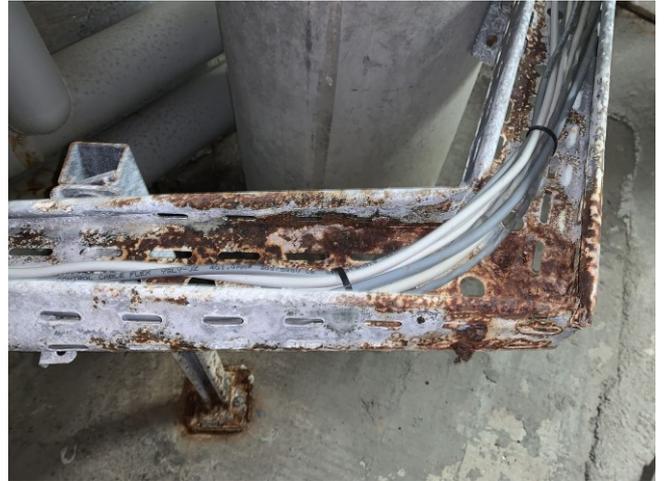
Foto 118: Nässe und korrodierte Kabelführungen
